## **ОТЧЕТ**

**о проведении технического обследования  
системы теплоснабжения и горячего водоснабжения  
г. Оби, Новосибирской области**

г. Обь  
август 2025

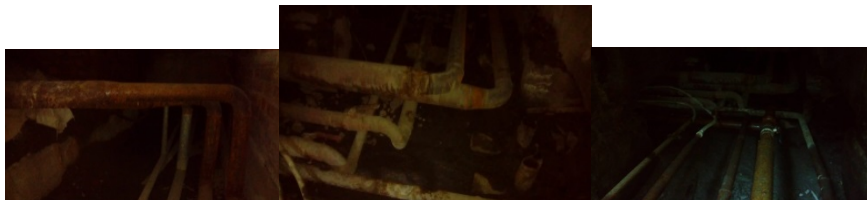
| п | Год ввода в эксплуатацию | Инв. номер | Наименование участков тепловой сети | Назначение труб-дов, теплоноситель | Диаметр труб-дов, мм | Протяженность участка, м | Кол-во ниток, шт | Средняя глубина заложения до оси, м | Способ прокладки |
|---|---|---|---|---|---|---|---|---|---|
| Уровень износа:27% | | | <div>Результаты камеральной проверки: Полная замена участка труб и запорной арматуры произведена в 2017г. (реконструкция). Круглые тепловые камеры выполнены из сборных железобетонных элементов.</div> <div>Результаты обследования: Состояние тепловой сети удовлетворительное, течи теплоносителя не выявлено, запорная арматура в удовлетворительном состоянии.</div> <div>Фото:</div> <div><div>TK72</div><div>TK73</div><div></div></div> | | | | | | Заключение: сети находятся в удовлетворительном состоянии и пригодны к эксплуатации |

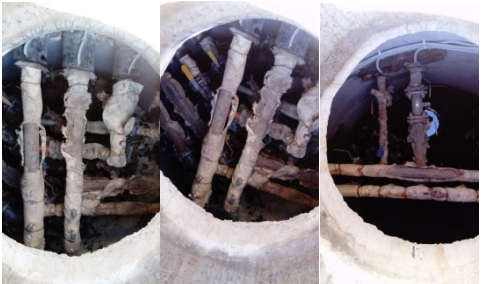
| 70 | 2004 | <p>TK7"-<br/>Железнодорожная<br/>, д.5</p> <p>сети<br/>отопления</p> <p>80</p> <p>40</p> <p>2</p> <p>1,5</p> <p>подземный</p> <p>Результаты камеральной проверки: Ремонты за последние 5 лет не проводились.<br/>Результаты обследования Состояние тепловой сети TK7"-<br/>Железнодорожная, д.5 удовлетворительное.<br/>Фото:</p> | <p>Уровень износа:70%</p> <p>Заключение: эксплуатация<br/>сети разрешена без<br/>ограничений</p> |

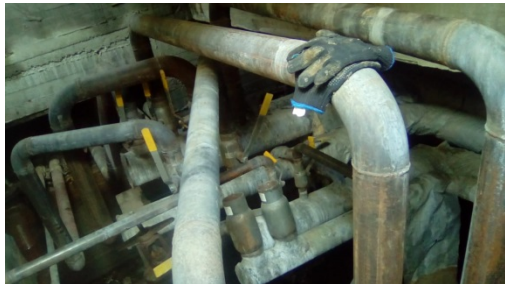
| Уровень износа: 37% | | Результаты камеральной проверки: Ремонты за последние 5 лет не проводились.<br>Результаты обследования: Состояние сети удовлетворительное<br>Фото: TK45<br> | | | | | | Заключение: эксплуатация<br>сети разрешена без<br>ограничений | |

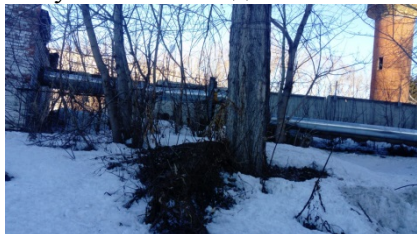
| Уровень износа: 27% | | Результаты камеральной проверки: Полная замена участка труб тепловой сети произведена в 2017г.<br>Результаты обследования: Состояние сети удовлетворительное<br> | | | | | | Заключение: эксплуатация сети разрешена без ограничений |

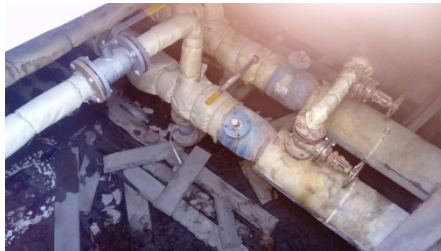
| Уровень износа: 27% | | | Результаты камеральной проверки: Полная замена участка труб сети произведена в 2017г. (реконструкция).<br>Результаты обследования: Состояние сети удовлетворительное.<br>Фото: TK15<br> | | | | | | Заключение: эксплуатация<br>сети разрешена без<br>ограничений |

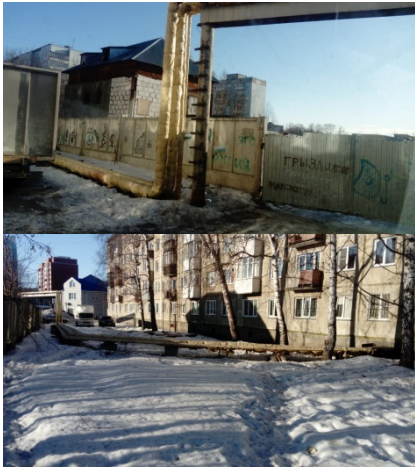
| Уровень износа: 57% | | <p>Результаты камеральной проверки: Ремонты за последние 5 лет не проводились.</p> <p>Результаты обследования сеть реализовывалась как временное подключение, сеть проходит от д. 44 на высоте до 1,2 метра, дорогу (квартальную) пересекает на опорах. В 2019 г. восстановлен изоляционный слой.</p> <p>Фото:</p> <p>Рекомендации: реализовать подключение дома 44 по постоянной схеме.</p> | | | | | Заключение: эксплуатация сети возможна при организации постоянной схемы подключения | |

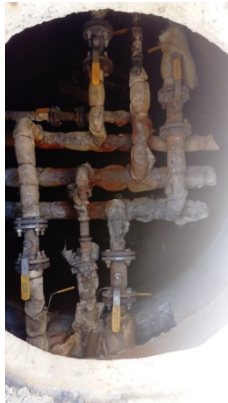
| Уровень износа: 27% | | Результаты камеральной проверки: Полная замена участка труб и запорной арматуры произведена в 2017г. (реконструкция). Тепловые камеры выполнены из сборных железобетонных элементов.<br>Результаты обследования: Состояние сети удовлетворительное, запорная арматура в удовлетворительном состоянии.<br>Фото: TK55<br> | | | | | | Заключение: эксплуатация сети разрешена без ограничений | |

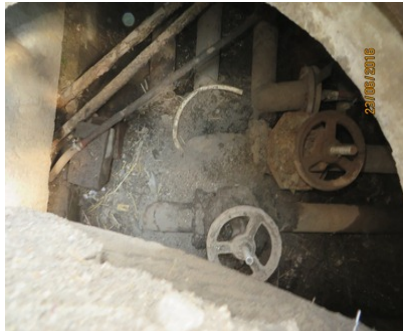
| | | <div>арматуры.</div> <div>- глубина камеры менее 1,8 м.</div> <div>- на камере расположен только 1 люк (по нормам не менее двух при площади до 6м2)</div> <div>- отсутствует гидроизоляция на стенах камер</div> <div></div> | | | | | | |

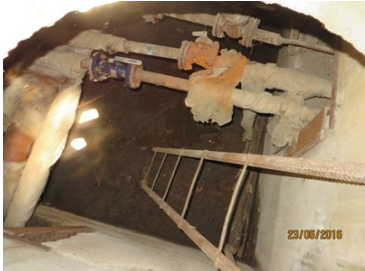
| | | <p>на 50%).</p> <ul style="list-style-type: none"> <li>- камеры затоплены, ни одна тепловая сеть не оснащена дренажными колодцами для отвода воды</li> <li>- не соблюдены нормативные расстояния для обслуживания арматуры.</li> <li>- глубина камеры менее 1,8 м.</li> <li>- на камере расположен только 1 люк (по нормам не менее двух при площади до 6м2)</li> <li>- отсутствует гидроизоляция на стенах камер</li> </ul> | | | | | | |

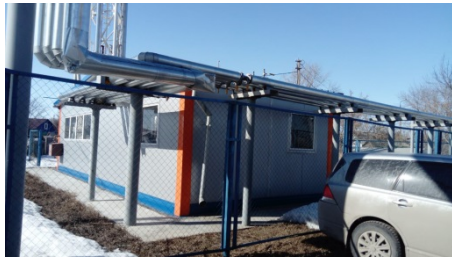
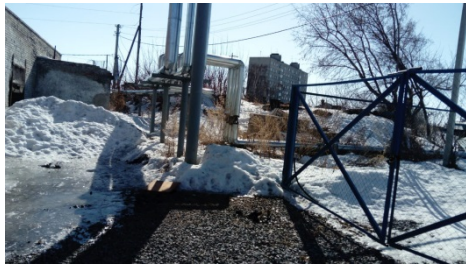
| Уровень износа: 27% | | | <p>Результаты камеральной проверки: Строительство нового участка теплотрассы от котельной БМК до УТ1.</p> <p>Результаты обследования: тепловая сеть выполнена надземной прокладкой, с применением теплоизоляционного материала ППУ (60 мм), наружное покрытие сталь тонколистая оцинкованная (0,5 мм).</p> <p>Фото:</p> <div></div> | | | | | Заключение: эксплуатация разрешена без ограничений |

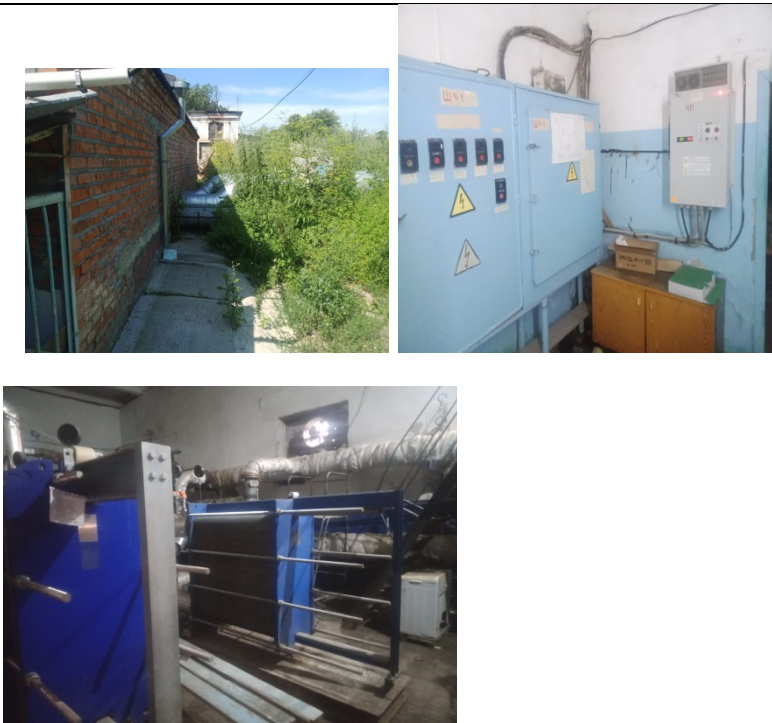
| | 1970 | <p>Технологическое оборудование<br/> а) сетевой насос NL125/200-90-2-12, электродвигатель</p> | | Наружные инженерные сети, присоединенные к ЦТП:<br>-трубопроводы подающей и обратной теплосети отопления Ду 300 мм<br>- 2 ввода водопровода холодного водоснабжения (ХВС) Ду250мм выполнены в надземном исполнении с выходом в помещение ЦТП.<br>Энергоснабжение, освещение:<br>- напряжение по рабочему вводу – 220В, 50Гц. |

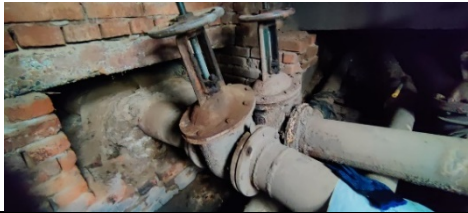
| | Описание | | Сети находятся в ветхом состоянии, металл потерял прочность, явные следы коррозии. Отсутствует тепловая изоляция. | | | Заключение | Требуется замена трубопроводов и запорной арматуры. | |

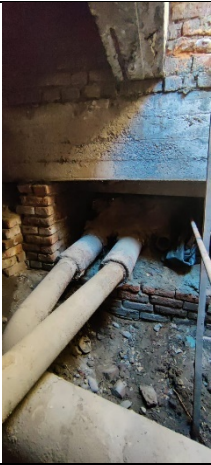
| | Описание | | Сети находятся в ветхом состоянии, металл потерял прочность. Участок теплосети обеспечивает одного потребителя, нагрузка потребителя составляет до 0,2Гкал/час, требуемый диаметр 0,057. Для обеспечения гидравлических параметров предусматривается замена участка. | | | Заклучение | Замена трубопровода на ДУ57 | |

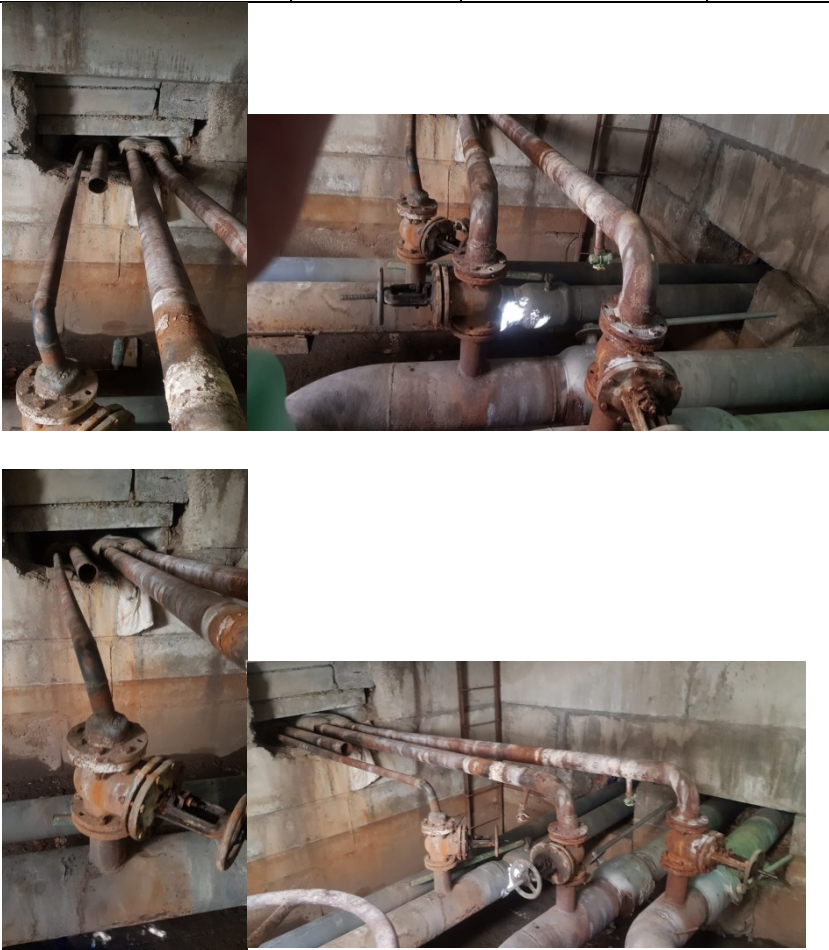
| | Описание | <p>Сети находятся в ветхом состоянии, металл потерял прочность, явные</p> | | | | Заклучение | Требуется замена сети | |

| | | следы коррозии. Отсутствует тепловая изоляция. Требуется замена запорной арматуры. | | | | | | |

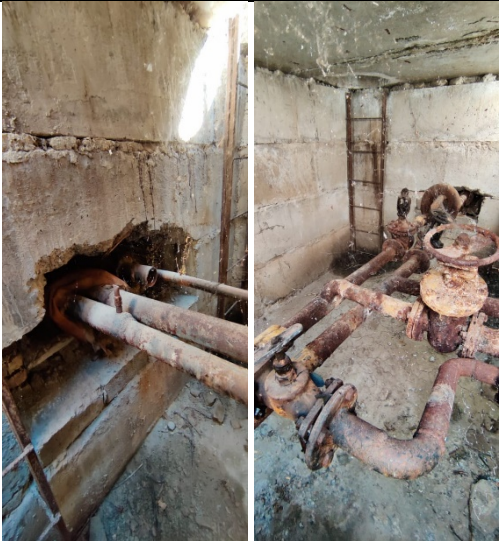
| | Описание | | | Сети находятся в ветхом состоянии, металл потерял прочность, явные следы коррозии. Отсутствует тепловая изоляция. Требуется замена запорной арматуры. | | Заклучение | Требуется замена сети и запорной арматуры | |

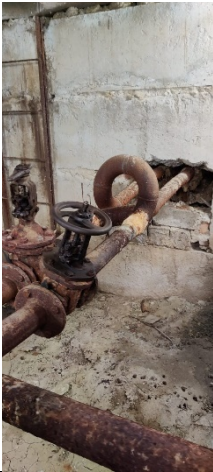
| | Описание | <p>Сети находятся в ветхом состоянии, металл потерял прочность, явные следы коррозии. Отсутствует тепловая изоляция. Требуется замена запорной арматуры.</p> | | | | Заключение | Требуется замена сети и запорной арматуры | |

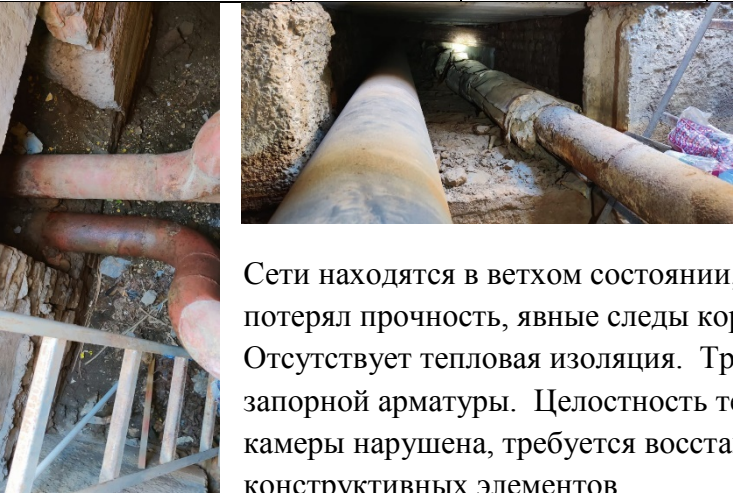
| | Описание | <p>Сети находятся в ветхом состоянии, металл потерял прочность, явные следы коррозии. Отсутствует тепловая изоляция. Требуется замена запорной арматуры. Целостность тепловой камеры нарушена, требуется восстановление конструктивных элементов.</p> | | | | Заключение | Требуется замена сетей, запорной арматуры. Восстановление ТК7. | |

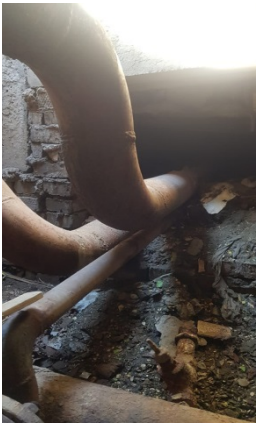
| | Описание | <p>Сети находятся в ветхом состоянии, металл потерял прочность, явные следы коррозии. Отсутствует тепловая изоляция. Требуется замена запорной арматуры. Целостность тепловой камеры нарушена, требуется восстановление конструктивных элементов.</p> | | | | Заключение | |

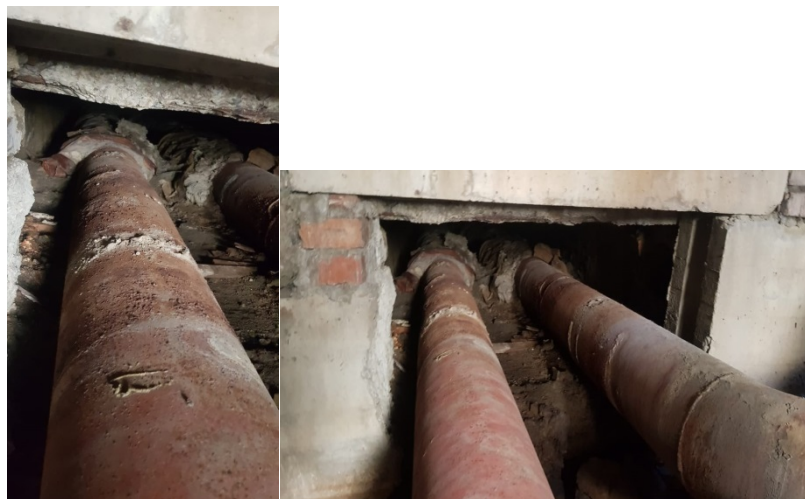
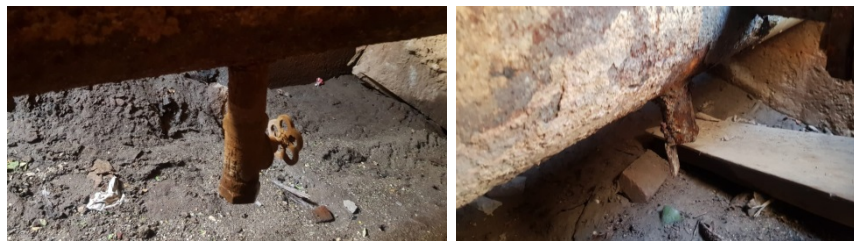
Сети находятся в ветхом состоянии, металл потерял прочность, явные следы коррозии. Отсутствует тепловая изоляция. В ТК отсутствует стремянка, требуется замена сбросников, замена люков 4шт. и замена плит.

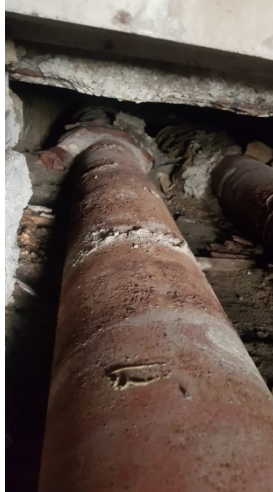
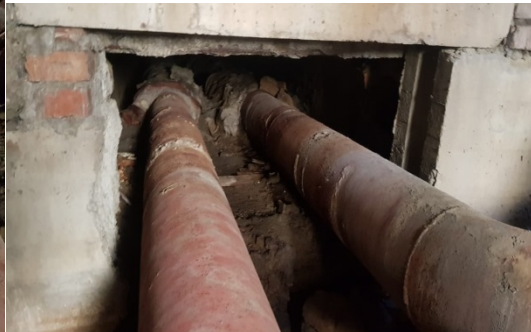
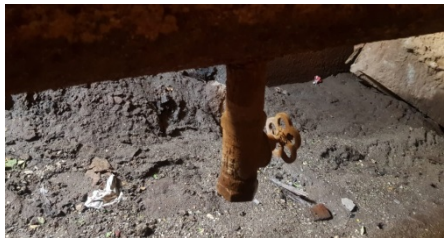
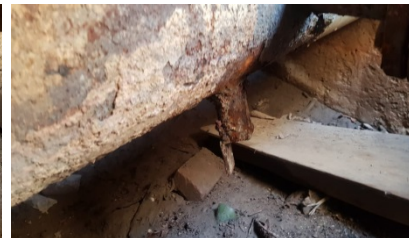
| | | <div></div> <div></div> <p>Сети находятся в ветхом состоянии, металл потерял прочность, явные следы коррозии. Отсутствует тепловая изоляция. В ТК отсутствует стремянка, требуется замена сбросников, замена люков 4шт. и замена плит.</p> | | | | | | |

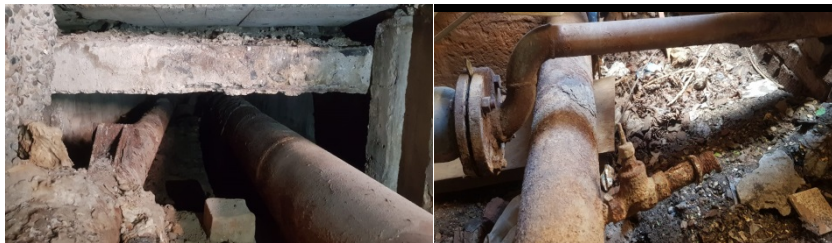
| | | <p>Сети находятся в ветхом состоянии, металл потерял прочность, явные следы коррозии. Отсутствует тепловая изоляция. Требуется замена сбросников.</p> | | | | | | |

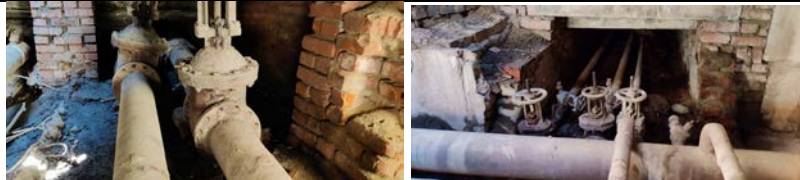
| | Описание | <p>Состояние металла в удовлетворительном состоянии. Отсутствует тепловая изоляция и требуется замена запорной арматуры.</p> | | | | Заключение | Выполнить восстановление тепловой изоляции в зоне доступа, осуществить замену запорной арматуры. | |

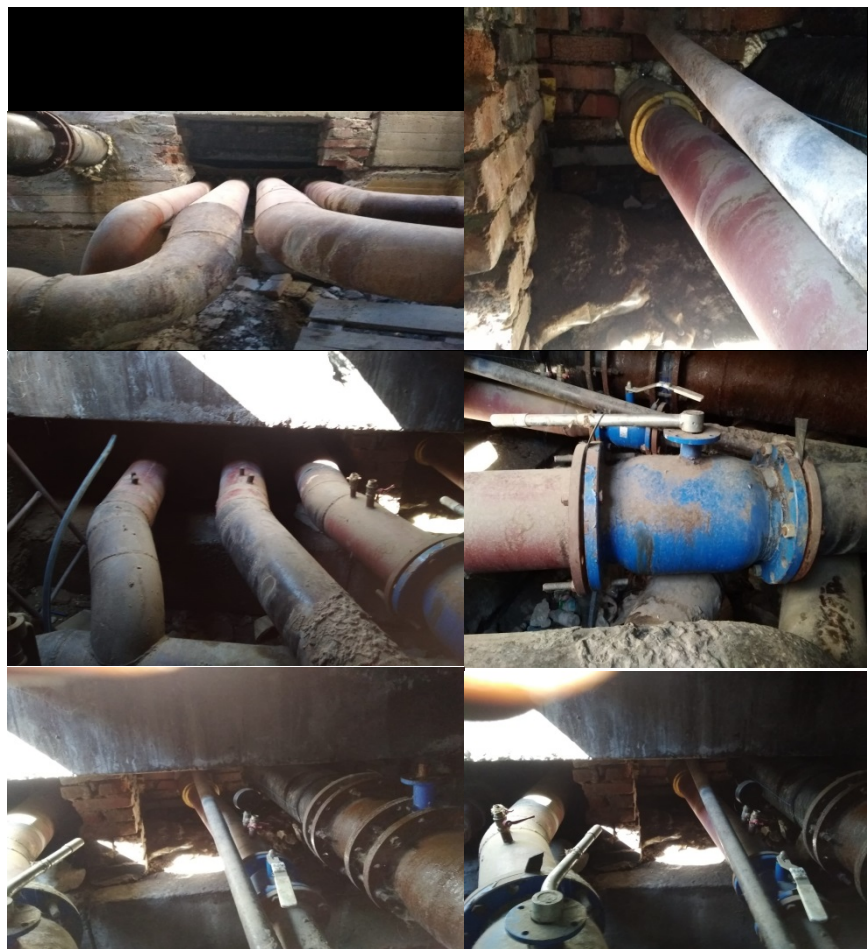
Участок сетей заменен в недавнем времени, состояние трубопроводов и запорной арматуры удовлетворительное

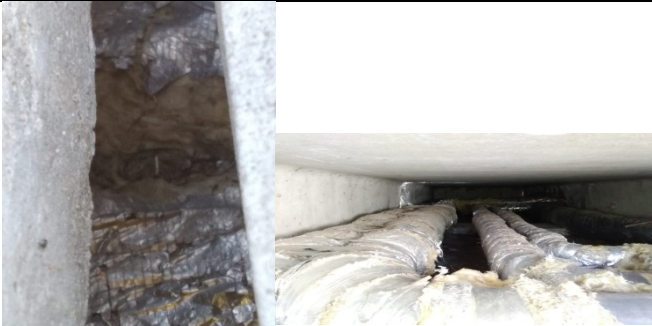
| ФОТ<br>О | Описание | <p>Участок сетей заменен в недавнем времени, состояние трубопроводов и запорной арматуры удовлетворительное</p> | | | | Заключение | Состояние новых сетей | |

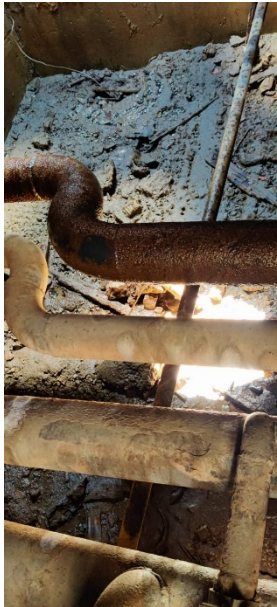
| | Описание | | Сети находятся в ветхом состоянии, металл потерял прочность, явные следы коррозии. Отсутствует тепловая изоляция. Требуется замена запорной арматуры. | | | Заключение | Требуется замена сетей и запорной арматуры | |

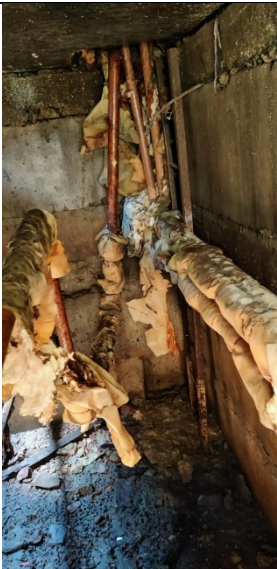
| | Описание | | Сети находятся в ветхом состоянии, металл потерял прочность, явные следы коррозии. Отсутствует тепловая изоляция. Требуется замена запорной арматуры. | | | Заключение | Требуется замена сетей и запорной арматуры | |

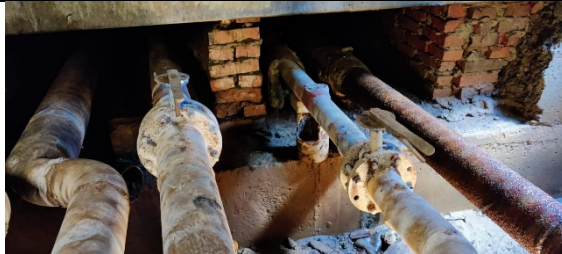
| | Описание | | Сети находятся в ветхом состоянии, металл потерял прочность, явные следы коррозии. Отсутствует тепловая изоляция. Требуется замена запорной арматуры.<br><b>Сеть заменена в июне 2025 года.</b> | | | Заключение | Требуется замена сетей и запорной арматуры<br><b>Замена запорной арматуры в ТК17 произведена в июне 2025 года.</b> | |

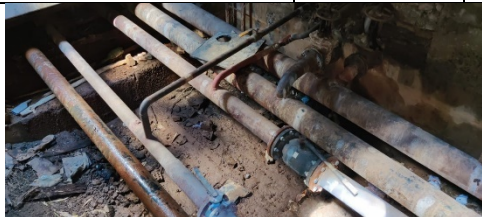
| | Описание | | Сети находятся в ветхом состоянии, металл потерял прочность, явные следы коррозии. Отсутствует тепловая изоляция. Требуется замена запорной арматуры. | | | Заключение | Требуется замена сетей и запорной арматуры | |

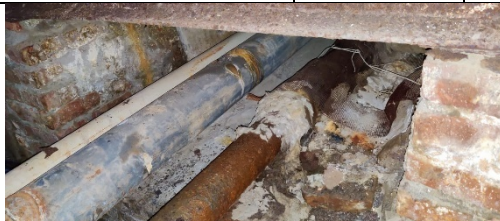
| | Описание | | Трубопроводы в удовлетворительном состоянии. Требуется замена спутника. | | | Заключение | Сети в удовлетворительном состоянии | |

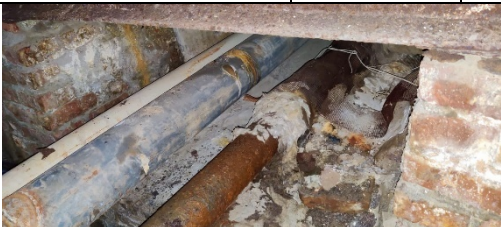
| | Описание | | | Трубопроводы в удовлетворительном состоянии. Требуется замена спутника. | | Заключение | Сети в удовлетворительном состоянии | |

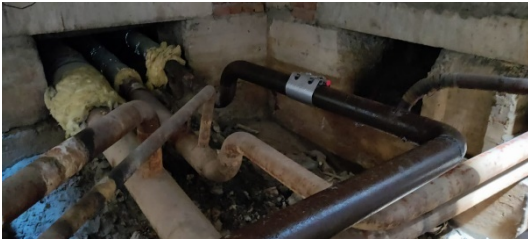
| | Описание | | Трубопроводы находятся в ветхом состоянии, металл с явными следами коррозии | | | Заключение | Замена сети, замена запорной арматуры | |

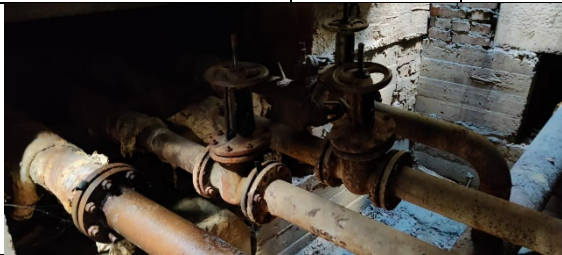
| | Описание | | Трубопроводы находятся в ветхом состоянии, металл с явными следами коррозии | | | Заключение | Замена сети, замена запорной арматуры | |

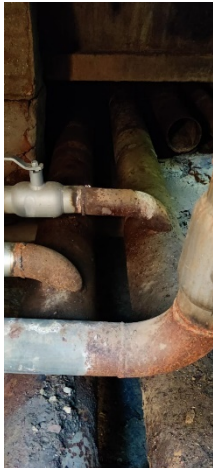
| | Описание | <p>Трубопроводы в удовлетворительном состоянии.<br/>Требуется восстановление изоляционного слоя.</p> | | | | Заключение | Требуется восстановление изоляционного слоя. | |

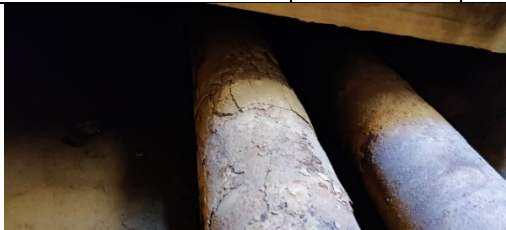
| | Описание | <p>Сети находятся в ветхом состоянии, металл потерял прочность, явные следы коррозии. Отсутствует тепловая изоляция. Требуется замена запорной</p> | | | | Закключение | Требуется замена сетей и запорной арматуры | |

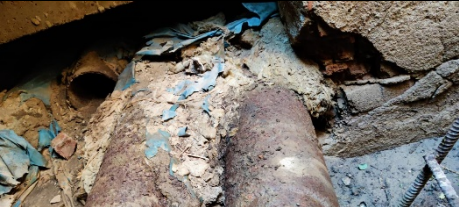
| | Описание | | Сети находятся в ветхом состоянии, металл потерял прочность, явные следы коррозии. Отсутствует тепловая изоляция. Требуется замена запорной. | | | Заключение | Требуется замена сетей и запорной арматуры | |

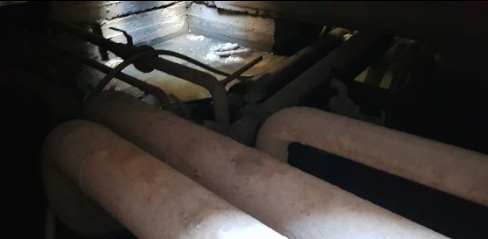
| | Описание | | Трубопроводы находятся в удовлетворительном состоянии, требуется зачистка трубопроводов, устройство тепловой изоляции, и герметизация тепловой камеры | | | Заключение | Требуется устройство изоляционного слоя и герметизация тепловой камеры | |

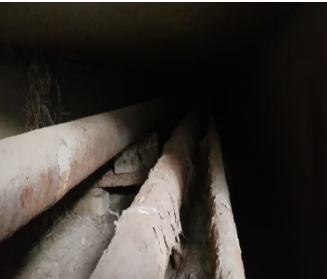
| | Описание | <p>Сети в ветхом состоянии, требуется замена запорной арматуры. Сеть проходит наружно в лотках, требуется замена на наружную сеть с демонтажем конструктивных элементов сети</p> | | | | Заключение | Требуется замена сетей и запорной арматуры | |

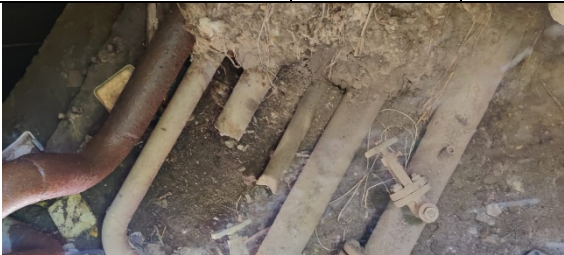
| | Описание | <p>Сети находятся в ветхом состоянии, металл потерял прочность, явные следы коррозии. Отсутствует тепловая изоляция. Требуется замена запорной .</p> <p>Требуется замена сети спутника</p> | | | | Заклучение | Требуется замена трубопроводов и запорной арматуры | |

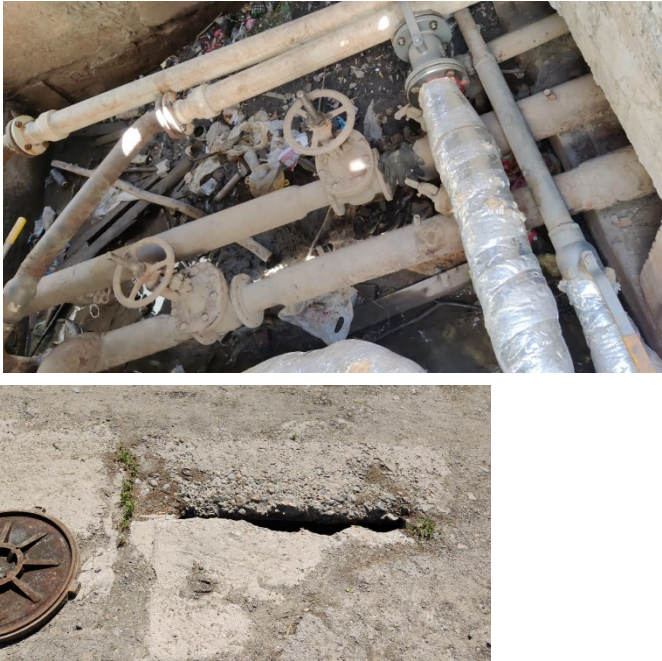
| | Описание | <p>Сети находятся в ветхом состоянии, металл потерял прочность, явные следы коррозии. Отсутствует тепловая изоляция. Требуется замена запорной. Требуется замена сети спутника. Требуется восстановление конструктивных параметров камеры.</p> | | | | Заключение | Замена сетей, ремонт камеры | |

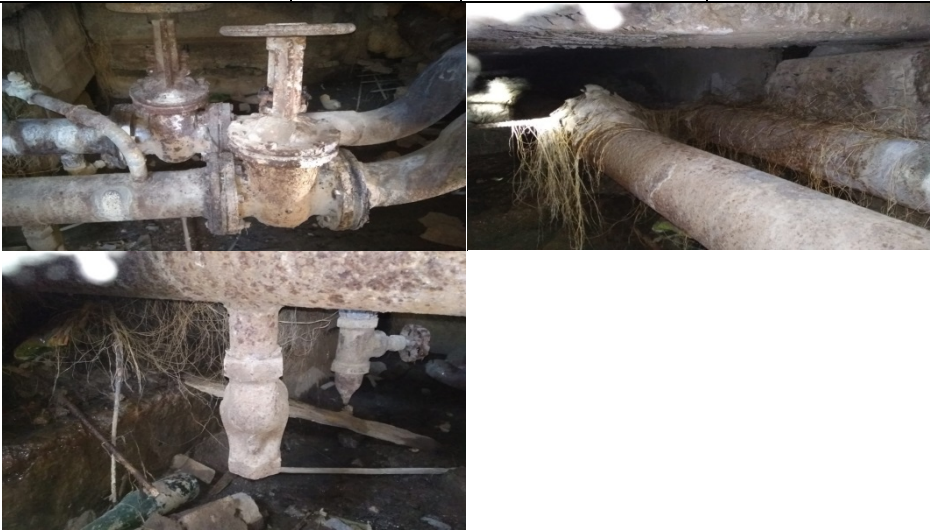
| | Описание | Сети новые, замена произведена в недавнем времени | | | | Заключение | Состояние новых сетей | |
|---|---|---|---|---|---|---|---|--|
| | Описание | <p>Сети находятся в ветхом состоянии, металл потерял прочность, явные следы коррозии. Отсутствует тепловая изоляция. Сеть является «перемычкой» между ЦТП1 и ЦТП2, после изменения гидравлического режима, потребность в сети будет отсутствовать, предполагается ликвидация участка ТС</p> | | | | Заключение | Ликвидация | |
