**ОТЧЕТ**  
**о проведении технического обследования**  
**системы теплоснабжения и горячего водоснабжения**  
**г. Оби, Новосибирской области**

С целью определения фактического состояния тепловых сетей г. Оби, определения плана работ по замене, реконструкции, капитальному ремонту на основании Приказа №8 от 21.04.2026г. были проведены работы по обследованию тепловых сетей, котельных состоящих из:

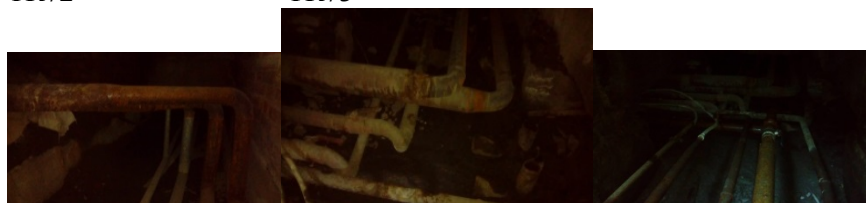
| № п/п | Год ввода в эксплуатации | Инв. номер | Наименование участков тепловой сети | Назначение труб-дов, теплоноситель | Диаметр труб-дов, мм | Протяженность участка, м | Кол-во ниток, шт. | Средняя глубина заложения до оси, м | Способ прокладки |
|---|---|---|---|---|---|---|---|---|---|
| Уровень износа:30% | | | <div>Результаты камеральной проверки: Полная замена участка труб и запорной арматуры произведена в 2017г. (реконструкция). Круглые тепловые камеры выполнены из сборных железобетонных элементов. Результаты обследования: Состояние тепловой сети удовлетворительное, течи теплоносителя не выявлено, запорная арматура в удовлетворительном состоянии.</div> <div>Фото:</div> <div><div>TK72</div><div>TK73</div><div></div></div> <td></td> <td>Заключение: сети находятся в удовлетворительном состоянии и пригодны к эксплуатации</td> | | | | | | Заключение: сети находятся в удовлетворительном состоянии и пригодны к эксплуатации |

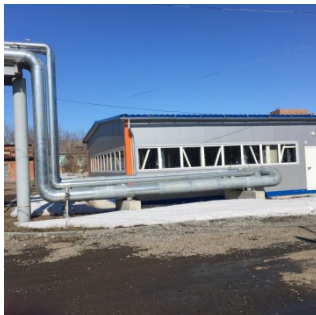
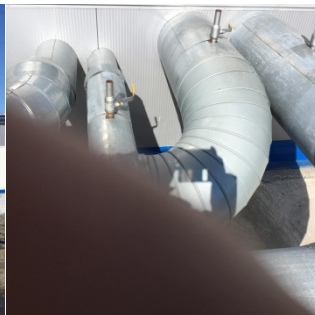
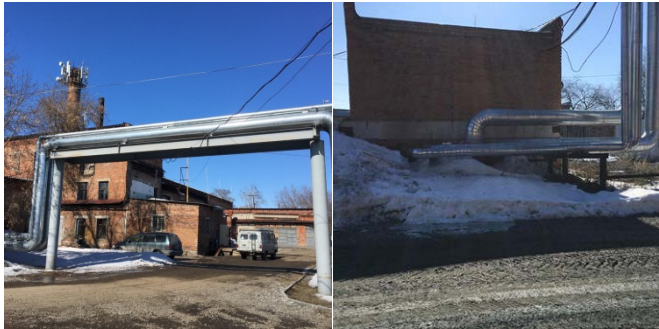
| Уровень износа:30% | | | <p>Результаты камеральной проверки: Строительство нового участка теплотрассы от котельной БМК до ТК1.<br/>Результаты обследования: сеть выполнена надземной прокладкой, с применением теплоизоляционного материала ППУ (60 мм), наружное покрытие сталь тонколистная оцинкованная (0,5 мм).<br/>Фото:</p> <div></div> <div></div> | | | | | | Заключение: эксплуатация разрешена без ограничений. |

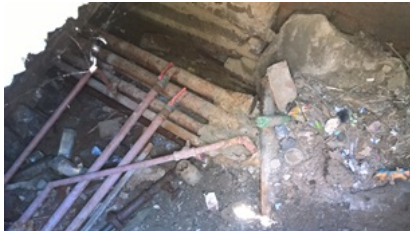
| Уровень износа:83% | | 769 | Результаты камеральной проверки: Ремонты за последние 5 лет не проводились.<br>Результаты обследования: ТК 1!б и ТК 1! находятся в подтопленном состоянии и выполнены с нарушением нормативной документации, а именно:<br>- камеры реализованы из кирпичной кладки, что противоречит нормативным документам, кладка разрушена более чем на 30%<br>- камеры затоплены, ни одна тепловая сеть не оснащена дренажными колодцами для отвода воды<br>- не соблюдены нормативные расстояния для обслуживания арматуры. | | | | | | Заключение: эксплуатация сети разрешена без ограничений. Предусмотреть реконструкцию тепловых колодцев. Организовать работы по теплоизоляции трубопроводов внутри камер. |

| | | <ul style="list-style-type: none"><li>- глубина камеры менее 1,8 м.</li><li>- на камере расположен только 1 люк (по нормам не менее двух при площади до 6м2)</li><li>- отсутствует гидроизоляция на стенах камер</li></ul> <p>Трубопроводы не оснащены теплоизоляционным материалом, отсутствует антикоррозийное покрытие.<br/>Рекомендации: произвести полную реконструкцию тепловых камер.<br/>Произвести теплоизоляцию трубопроводов.</p> | | | | | | |

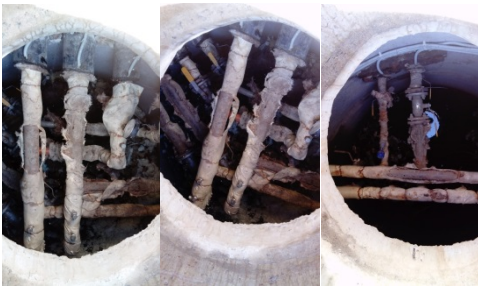
| Уровень износа:73% | | | <p>Результаты камеральной проверки: Ремонты за последние 5 лет не проводились.</p> <p>Результаты обследования Состояние тепловой сети ТК7"- Железнодорожная, д.5 удовлетворительное.</p> <p>Фото:</p> | | | | | | Заклучение: эксплуатация сети разрешена без ограничений |

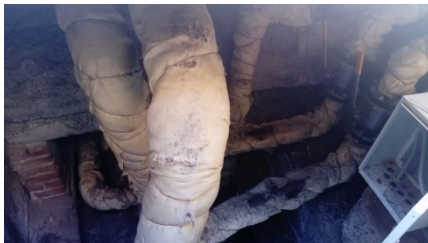
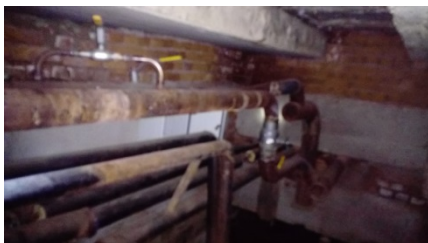
| Уровень износа: 113% | | <div></div> <div>Фото: ТК2</div> <div></div> <div>Фото: ТК8</div> <div>Результаты камеральной проверки: Ремонты за последние 5 лет аварийно-восстановительные по причинам порыва тепловой сети из-за ветхости тепловых сетей. В 2019г. произведена замена запорной арматуры. Тепловая сеть проходит в железобетонном лотке наружного исполнения. Глубина заложения не соответствует нормативной. Изоляционный материал отсутствует полностью или частично на протяжении всей длины тепловой сети. Камера выполнена с нарушениями, а именно:<br/>камеры реализованы из кирпичной кладки, что противоречит нормативным документам, кладка разрушена более чем на 60%<br/>- камеры затоплены, ни одна тепловая сеть не оснащена дренажными колодцами для отвода воды<br/>- не соблюдены нормативные расстояния для обслуживания арматуры.<br/>- глубина камеры менее 1,8 м.<br/>- на камере расположен только 1 люк (по нормам не менее двух при площади до 6м2)<br/>- отсутствует гидроизоляция на стенах камер</div> | | | | | | Заключение: предусмотреть полную реконструкцию тепловой сети и тепловых камер на участке с устройством дренажного колодца. | |

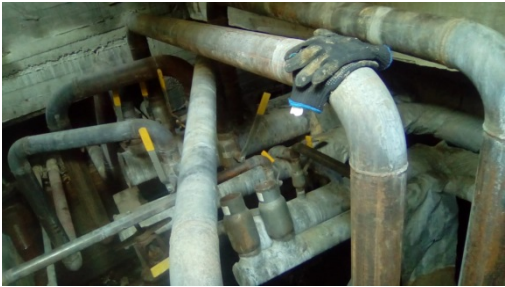
| Уровень износа: 40% | | Результаты камеральной проверки: Ремонты за последние 5 лет не проводились.<br>Результаты обследования: Состояние сети удовлетворительное<br>Фото: TK45<br> | | | | | «_» | Заключение: эксплуатация сети разрешена без ограничений |

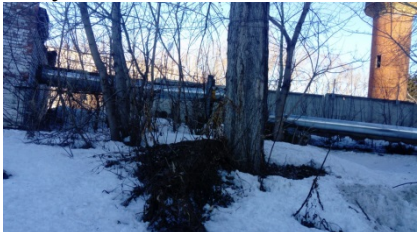
| Уровень износа: 30% | | Результаты камеральной проверки: Полная замена участка труб тепловой сети произведена в 2017г.<br>Результаты обследования: Состояние сети удовлетворительное<br> | | | | | | Заключение: эксплуатация сети разрешена без ограничений |

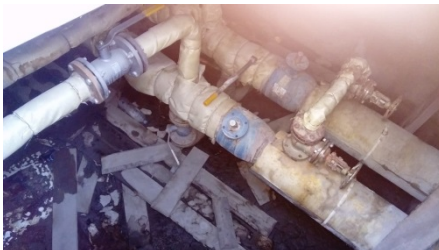
| Уровень износа: 30% | | | Результаты камеральной проверки: Полная замена участка труб сети<br>произведена в 2017г. (реконструкция).<br>Результаты обследования: Состояние  сети удовлетворительное.<br>Фото: ТК15<br> | | | | | | Заключение: эксплуатация<br>сети разрешена без<br>ограничений |

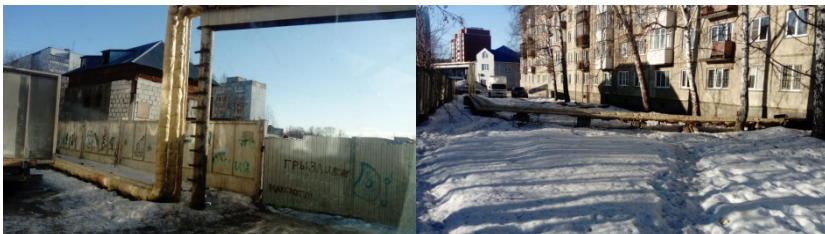
| Уровень износа: 60% | | | Результаты камеральной проверки: Ремонты за последние 5 лет не проводились.<br>Результаты обследования сеть реализовывалась как временное подключение, сеть проходит от д. 44 на высоте до 1,2 метра, дорогу (квартальную) пересекает на опорах. В 2019 г. восстановлен изоляционный слой.<br>Фото:<br> | | | | | | Заключение: эксплуатация сети возможна при организации постоянной схемы подключения | |

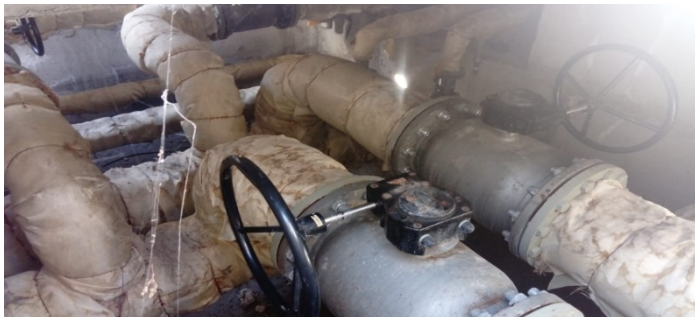
| Уровень износа: 30% | | | Результаты камеральной проверки: Полная замена участка труб и запорной арматуры произведена в 2017г. (реконструкция). Тепловые камеры выполнены из сборных железобетонных элементов ФБС, предусмотрена дренажная система.<br>Результаты обследования: Состояние тепловой сети удовлетворительное, течи теплоносителя не выявлено, запорная арматура в удовлетворительном состоянии.<br>Фото: ТК40 | | | | | Заключение: эксплуатация сети разрешена без ограничений | |

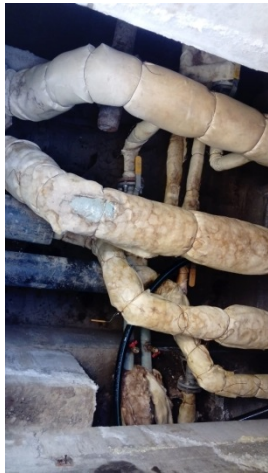
| Уровень износа: 30% | | <p>Результаты камеральной проверки: Полная замена участка труб и запорной арматуры произведена в 2017г. (реконструкция). Тепловые камеры выполнены из сборных железобетонных элементов.</p> <p>Результаты обследования: Состояние сети удовлетворительное, запорная арматура в удовлетворительном состоянии.</p> <p>Фото: TK53</p> | | | | | 1,5 | Заключение: эксплуатация сети разрешена без ограничений |

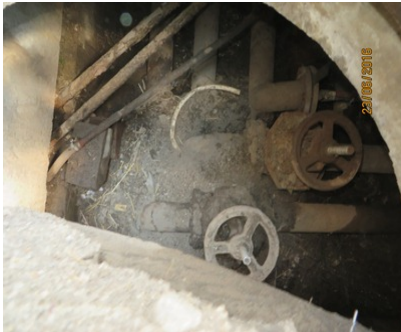
| Уровень износа: 30% | | | Результаты камеральной проверки: В 2017 г. частичная реконструкция сети.<br>Рекомендации: произвести полную замену сетей.<br>Камеры выполнены с существенными нарушениями нормативной документации, а именно:<br>выполнена из кирпичной кладки, кладка разрушено более чем на 50%).<br>- не соблюдены нормативные расстояния для обслуживания арматуры.<br>- глубина камеры менее 1,8 м.<br>- на камере расположен только 1 люк (по нормам не менее двух при площади до 6м2)<br>- отсутствует гидроизоляция на стенах камер | | | | | | Заключение: провести реконструкцию тепловых камер |

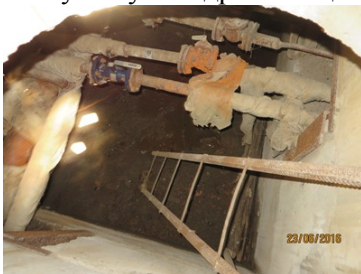
| Уровень износа: 107% | | <p>Результаты камеральной проверки: Ремонты за последние 5 лет не проводились.<br/>Результаты обследования: Состояние сетей удовлетворительное.<br/>Изоляция частично отсутствует.<br/>Камеры выполнены с существенными нарушениями нормативной документации, а именно:<br/>выполнена из кирпичной кладки, кладка разрушено более чем на 50%).<br/>- камеры затоплены, ни одна тепловая сеть не оснащена дренажными колодцами для отвода воды<br/>- не соблюдены нормативные расстояния для обслуживания арматуры.<br/>- глубина камеры менее 1,8 м.<br/>- на камере расположен только 1 люк (по нормам не менее двух при площади до 6м2)<br/>- отсутствует гидроизоляция на стенах камер</p> | | | | | «_» | Заключение: эксплуатация сети разрешена без ограничений, провести реконструкцию тепловых камер |

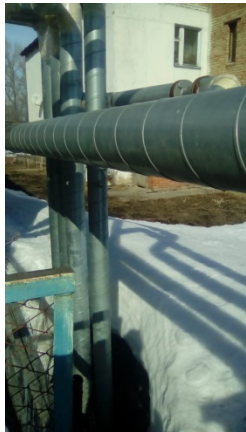
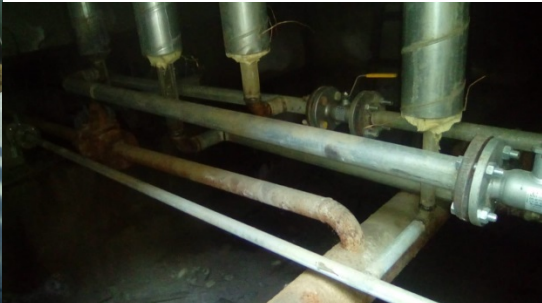
| Уровень износа: 30% | | <p>Результаты камеральной проверки: Замена участка тепловых сетей с опусками в ТК.</p> <p>Результаты обследования Состояние сетей удовлетворительное. Камеры выполнены с существенными нарушениями нормативной документации, а именно:</p> <p>выполнена из кирпичной кладки, кладка разрушено более чем на 50%).</p> <ul style="list-style-type: none"><li>- камеры затоплены, ни одна тепловая сеть не оснащена дренажными колодцами для отвода воды</li><li>- не соблюдены нормативные расстояния для обслуживания арматуры.</li><li>- глубина камеры менее 1,8 м.</li><li>- на камере расположен только 1 люк (по нормам не менее двух при площади до 6м2)</li><li>- отсутствует гидроизоляция на стенах камер</li></ul> <p>Фото:</p> | | | | | Заключение: провести реконструкцию тепловых камер | | |

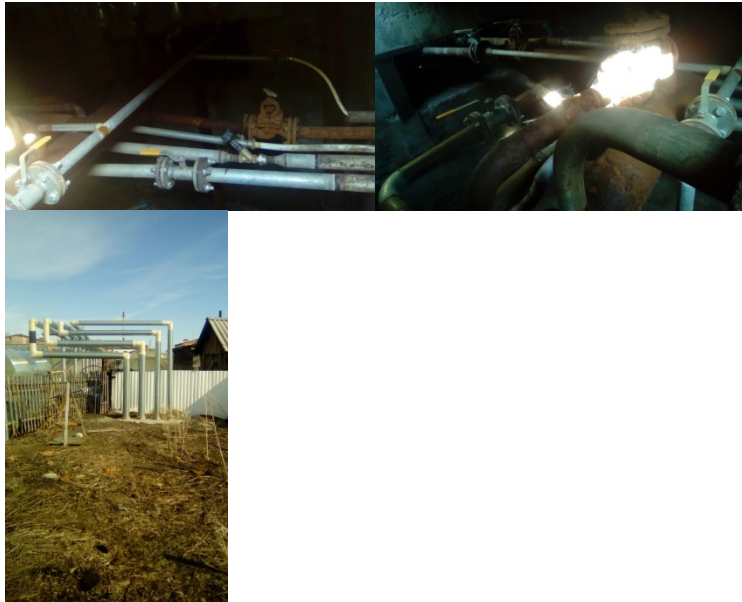
| Уровень износа: 30% | | Результаты камеральной проверки: Замена участка тепловых сетей с опусками в ТК.<br>Результаты обследования Состояние сетей удовлетворительное.<br>Камеры выполнены с существенными нарушениями нормативной документации, а именно:<br>выполнена из кирпичной кладки, кладка разрушено более чем на 50%).<br>- не соблюдены нормативные расстояния для обслуживания арматуры.<br>- глубина камеры менее 1,8 м.<br>- на камере расположен только 1 люк (по нормам не менее двух при площади до 6м2)<br>- отсутствует гидроизоляция на стенах камер<br>Фото: ТК7 | | | | | | Заключение: провести реконструкцию тепловых камер |

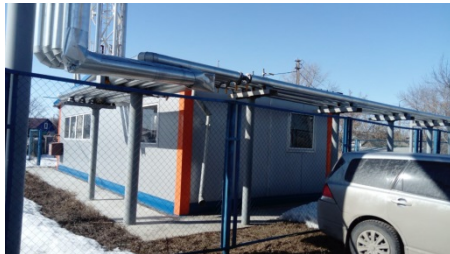
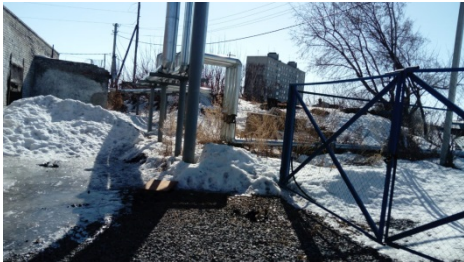
| Уровень износа: 30% | | | Результаты камеральной проверки: Строительство нового участка теплотрассы от котельной БМК до УТ1.<br>Результаты обследования: тепловая сеть выполнена надземной прокладкой, с применением теплоизоляционного материала ППУ (60 мм), наружное покрытие сталь тонколистная оцинкованная (0,5 мм).<br>Фото:<br> | | | | | | Заключение: эксплуатация разрешена без ограничений |

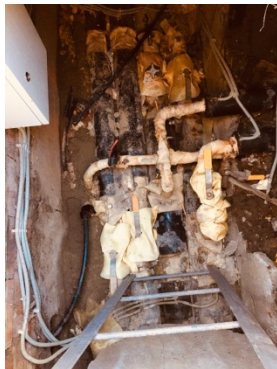
| Уровень износа: 30% | | | Результаты камеральной проверки: Полная замена участка труб и запорной арматуры произведена в 2017г. (реконструкция). Тепловые камеры выполнены из сборных железобетонных элементов.<br>Результаты обследования: Состояние сети удовлетворительное, запорная арматура в удовлетворительном состоянии.<br>Фото: ТК5<br> | | | | | | Заключение: эксплуатация разрешена без ограничений |

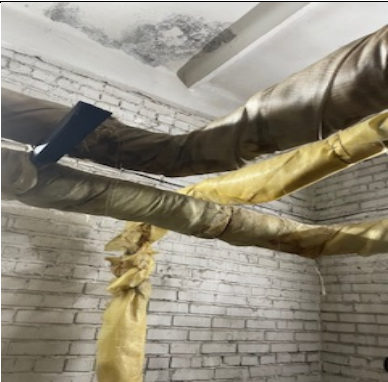
| Результаты камеральной, визуальной и инструментальной проверки. | С точки зрения обеспечения ЦТП параметров надежности, качества ЦТП соответствует требованиям.<br>Износ здания ЦТП– 90% | | | |

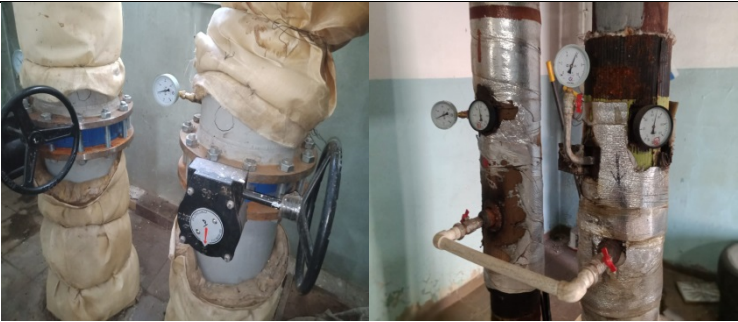
| Результаты камеральной, визуальной и инструментальной проверки. | С точки зрения обеспечения ЦТП параметров надежности, качества ЦТП соответствует требованиям.<br>Износ здания ЦТП– 60% | | | |

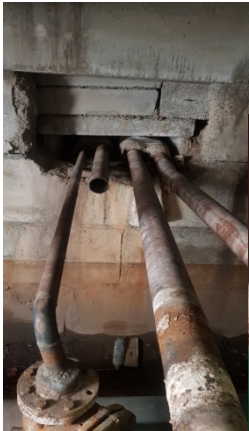
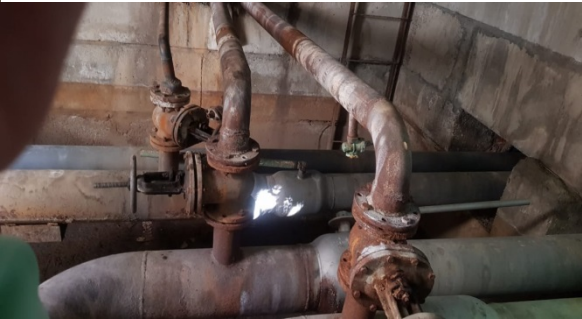
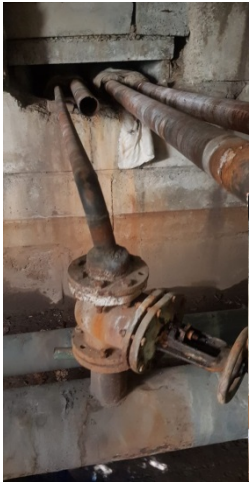
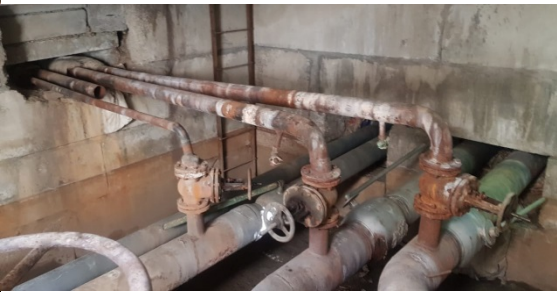
| | | <div data-bbox="521 150 1348 582"> </div> <div data-bbox="521 619 1323 1102"> </div> <p>Сети находятся в ветхом состоянии, металл потерял прочность, явные следы коррозии. Отсутствует тепловая изоляция. Требуется замена запорной арматуры.</p> | | | | Заключение | Требуется замена сети | |

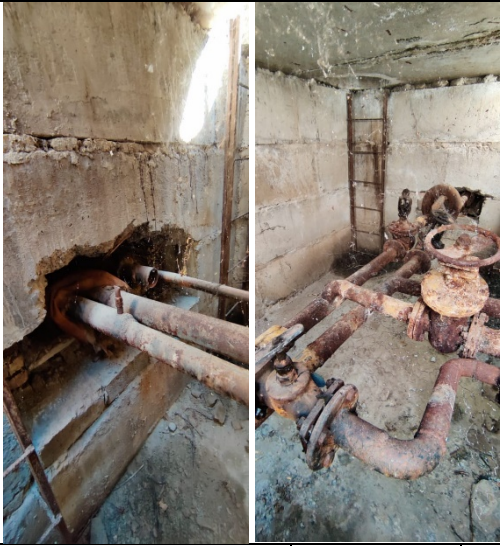
| | Описание | | | Сети находятся в ветхом состоянии, металл потерял прочность, явные следы коррозии. Отсутствует тепловая изоляция. Требуется замена запорной арматуры. | | Заключение | Требуется замена сети и запорной арматуры | |

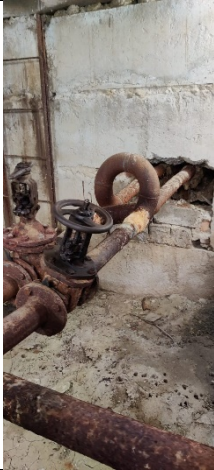
| | Описание | | | Сети находятся в ветхом состоянии, металл потерял прочность, явные следы коррозии. Отсутствует тепловая изоляция. Требуется замена запорной арматуры. | | Заклучение | Требуется замена сети и запорной арматуры | |

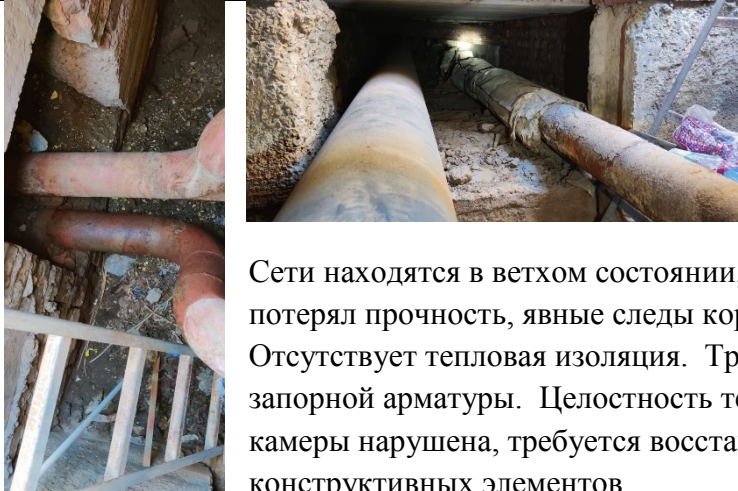
| | Описание | <p>Сети находятся в ветхом состоянии, металл потерял прочность, явные следы коррозии. Отсутствует тепловая изоляция. Требуется замена запорной арматуры. Целостность тепловой камеры нарушена, требуется восстановление конструктивных элементов.</p> | | | | Заключение | Требуется замена сетей, запорной арматуры. Восстановление ТК7. | |

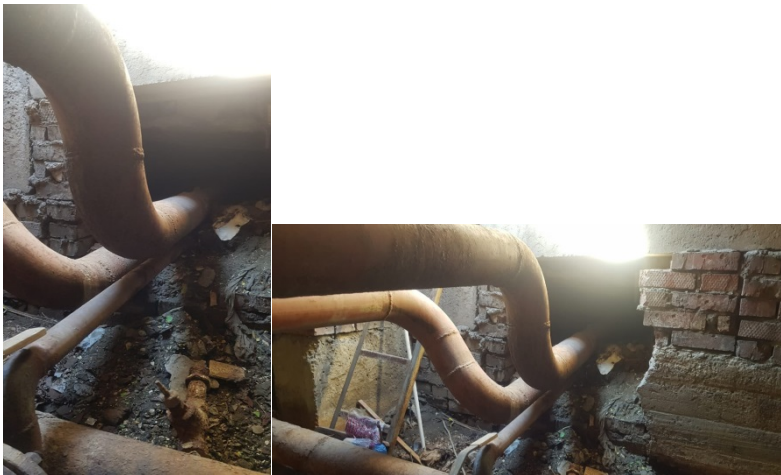
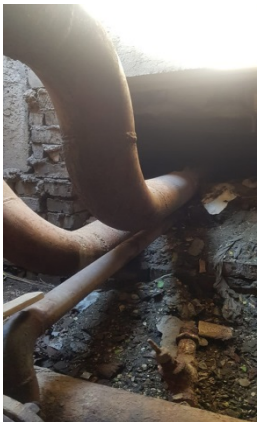
| ФОТ<br>О | | <div></div> <div></div> <p>Сети находятся в ветхом состоянии, металл потерял прочность, явные следы коррозии. Отсутствует тепловая изоляция. Требуется замена запорной арматуры. Целостность тепловой камеры нарушена, требуется восстановление конструктивных элементов.</p> | | | | Заключение | Требуется замена сетей, запорной арматуры. Восстановление ТК7. | | |

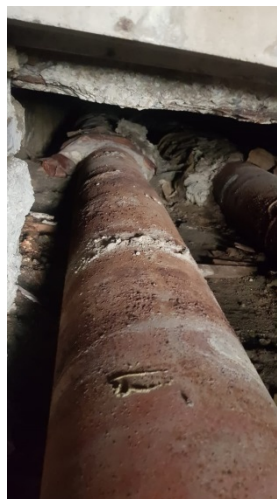
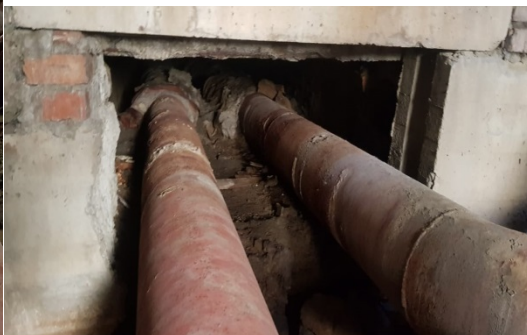
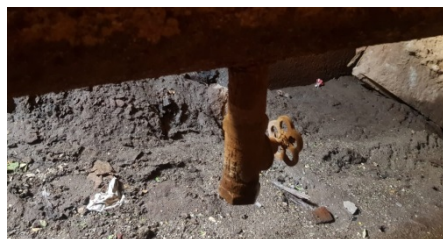
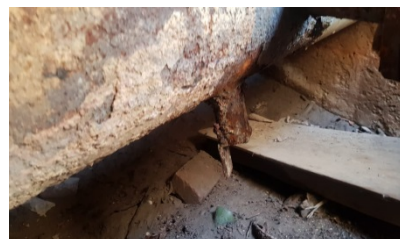
| | | <br> <p>Сети находятся в ветхом состоянии, металл потерял прочность, явные следы коррозии. Отсутствует тепловая изоляция. В ТК отсутствует стремянка, требуется замена сбросников, замена люков 4шт. и замена плит.</p> | | | | | | |

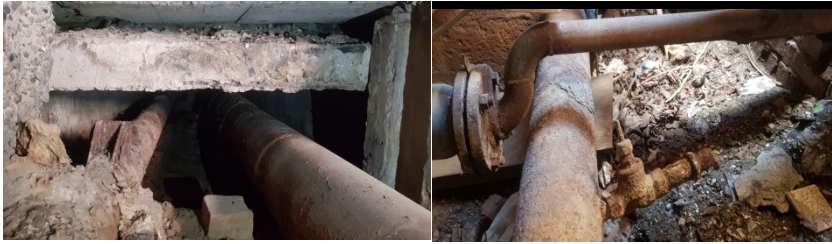
| | | <p>Сети находятся в ветхом состоянии, металл потерял прочность, явные следы коррозии. Отсутствует тепловая изоляция. Требуется замена сбросников.</p> | | | | | | |

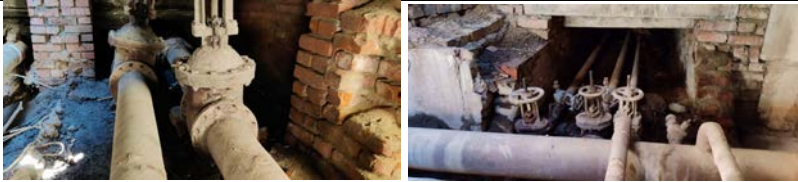
| | Описание | <p>Состояние металла в удовлетворительном состоянии. Отсутствует тепловая изоляция и требуется замена запорной арматуры.</p> | | | | Заклучение | Выполнить восстановление тепловой изоляции в зоне доступа, осуществить замену запорной арматуры. | |

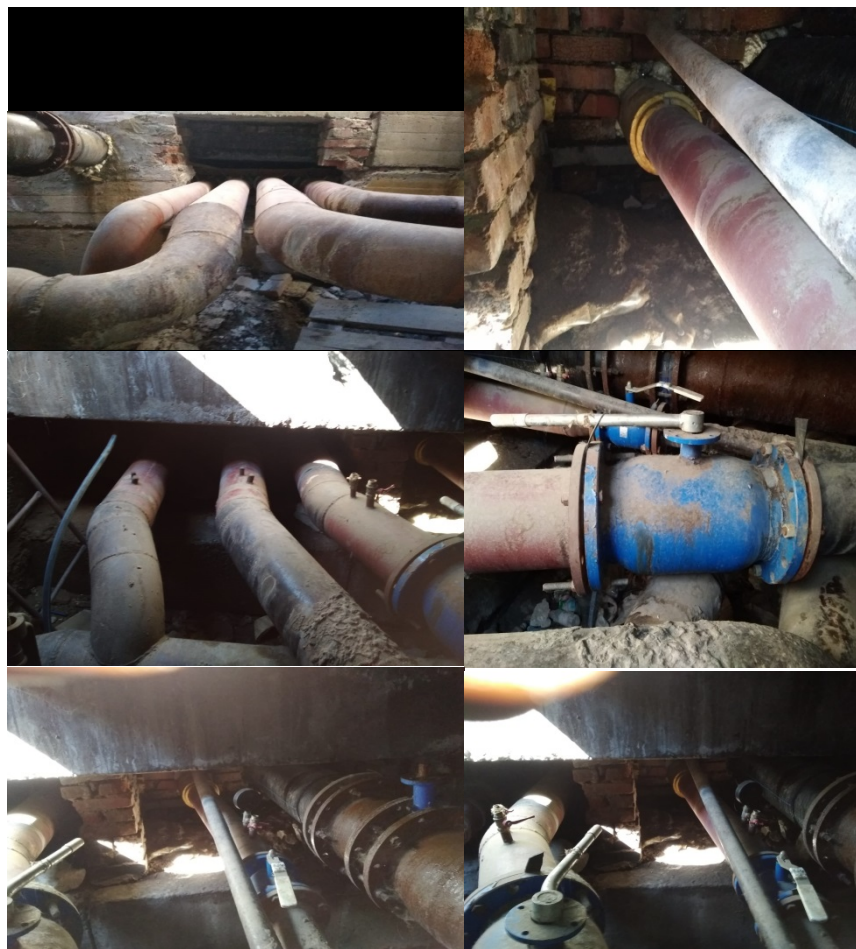
Участок сетей ГВС заменен в 2025 году, состояние трубопроводов и запорной арматуры удовлетворительное

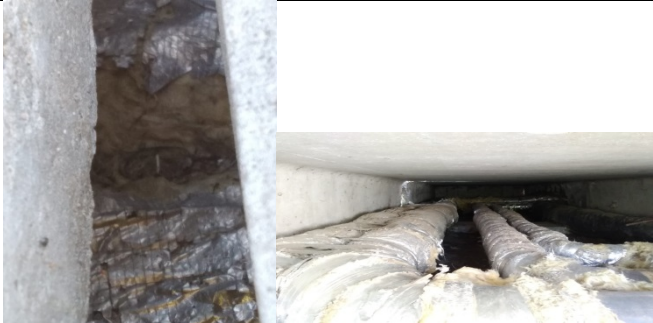
| ФОТ<br>О | Описание | <p>Участок сетей заменен в недавнем времени, состояние трубопроводов и запорной арматуры удовлетворительное</p> | | | | Заключение | Состояние новых сетей. Эксплуатация разрешена без ограничений. | |

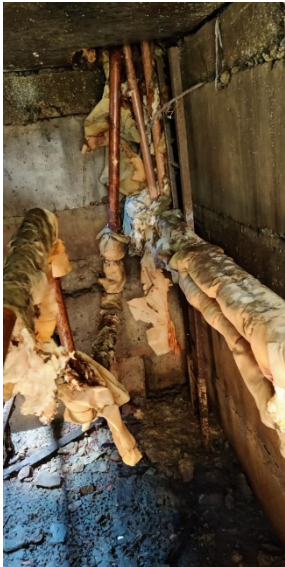
| | Описание | | Сети находятся в удовлетворительном состоянии. | | | Заключение | Состояние сетей удовлетворительное. | |

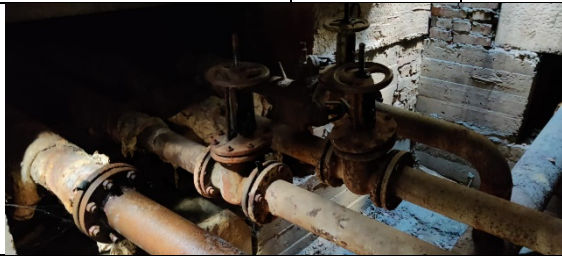
| | Описание | | | Трубопроводы в удовлетворительном состоянии. | | Заклучение | Удовлетворительное состояние. | |

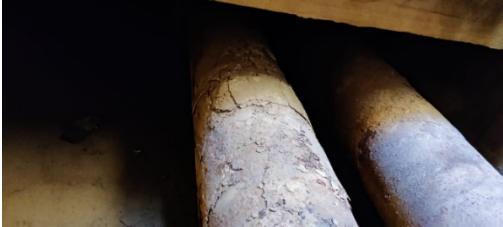
| | Описание | <p>Сети находятся в ветхом состоянии, металл потерял прочность, явные следы коррозии. Отсутствует тепловая изоляция. Требуется замена запорной арматуры</p> | | | | Заключение | Требуется замена сетей и запорной арматуры. | |

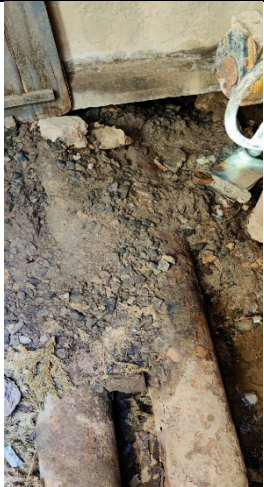
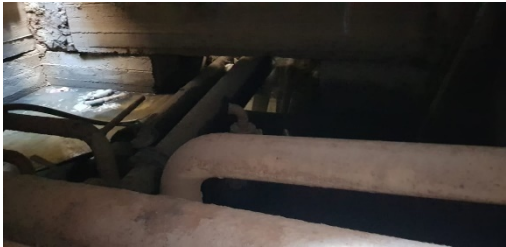
| | Описание | <p>Сети находятся в ветхом состоянии, металл потерял прочность, явные следы коррозии. Отсутствует тепловая изоляция. Требуется замена запорной арматуры. В том числе обязательна замена спутника сети</p> | | | | Заклучение | Требуется замена сетей и запорной арматуры | |

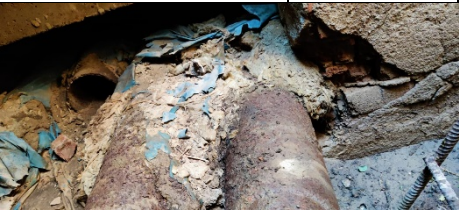
| | Описание | <p>Сети находятся в ветхом состоянии, металл потерял прочность, явные следы коррозии. Отсутствует тепловая изоляция. Требуется замена запорной арматуры.</p> | | | | Заклучение | Требуется замена сетей и запорной арматуры. | |

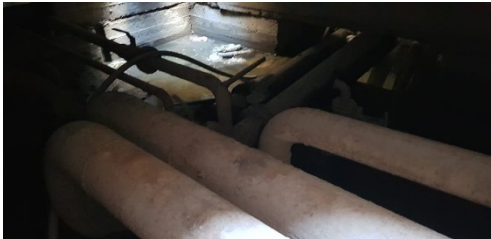
| | Описание | <p>Трубопроводы находятся в удовлетворительном состоянии, требуется зачистка трубопроводов, устройство тепловой изоляции, и герметизация тепловой камеры</p> | | | | Заключение | Требуется устройство изоляционного слоя и герметизация тепловой камеры. | |

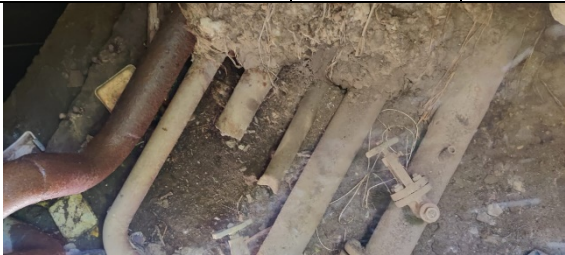
| | Описание | <p>Сети находятся в ветхом состоянии, металл потерял прочность, явные следы коррозии. Отсутствует тепловая изоляция. Требуется замена запорной .</p> <p>Требуется замена сети спутника</p> | | | | Заключение | Требуется замена трубопроводов и запорной арматуры | |

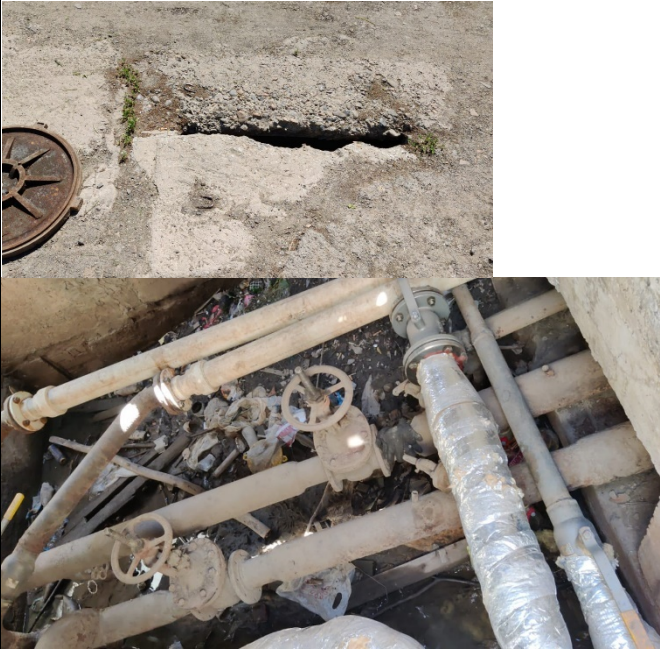
| | Описание | <p>Сети находятся в ветхом состоянии, металл потерял прочность, явные следы коррозии. Отсутствует тепловая изоляция.</p> <p>Требуется замена запорной арматуры. Требуется замена сети спутника. Требуется восстановление конструктивных параметров камеры.</p> | | | | Заключение | Замена сетей, ремонт камеры. | |

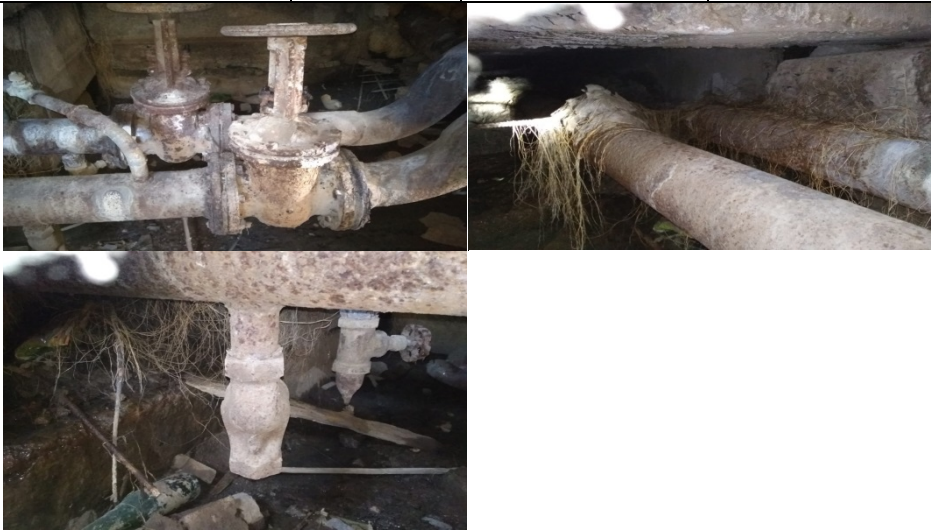
| | Описание | Сети новые, замена произведена в недавнем времени | | | | Заключение | Состояние новых сетей. | |
|---|---|---|---|---|---|---|---|---|
| | Описание | <p>Сети находятся в ветхом состоянии, металл потерял прочность, явные следы коррозии. Отсутствует тепловая изоляция. Сеть является «перемычкой» между ЦТП1 и ЦТП2, после изменения гидравлического режима, потребность в сети будет отсутствовать, предполагается ликвидация участка ТС</p> | | | | Заключение | Ликвидация | |
