ОТЧЕТ
о проведении технического обследования
системы теплоснабжения и горячего водоснабжения
г. Оби, Новосибирской области

г. Обь
август 2024

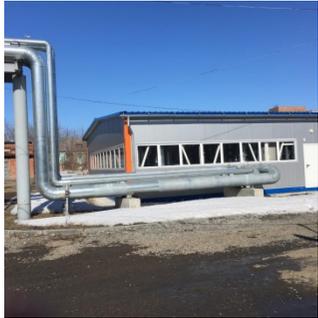
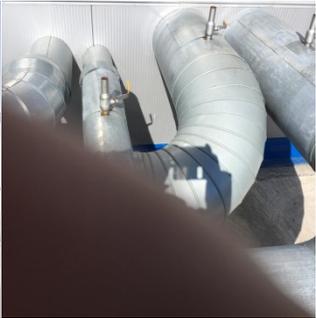
</div>						
3	2017	12050	Котельная БМК-ТК1	сети отопления	300	70	2		надземный на неподвижных опорах
Уровень износа:23%		4	<p>Результаты камеральной проверки: Строительство нового участка теплотрассы от котельной БМК до ТК1. Результаты обследования: сеть выполнена надземной прокладкой, с применением теплоизоляционного материала ППУ (60 мм), наружное покрытие сталь тонколистовая оцинкованная (0,5 мм). Фото:</p> <div style="display: flex; justify-content: space-around;">

</div>						<p>Заключение: эксплуатация разрешена без ограничений.</p>

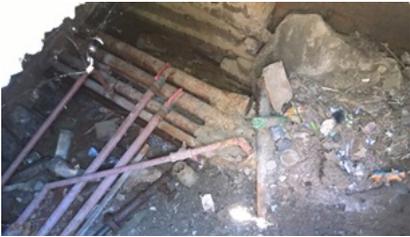
<p>состоянии и выполнены с нарушением нормативной документации, а именно:</p> <ul style="list-style-type: none"> - камеры реализованы из кирпичной кладки, что противоречит нормативным документам, кладка разрушена более чем на 30% - камеры затоплены, ни одна тепловая сеть не оснащена дренажными колодцами для отвода воды - не соблюдены нормативные расстояния для обслуживания арматуры. - глубина камеры менее 1,8 м. - на камере расположен только 1 люк (по нормам не менее двух при площади до 6м²) - отсутствует гидроизоляция на стенах камер 							реконструкцию тепловых колодцев. Организовать работы по теплоизоляции трубопроводов внутри камер.

<p>Трубопроводы не оснащены теплоизоляционным материалом, отсутствует антикоррозийное покрытие. Рекомендации: произвести полную реконструкцию тепловых камер. Произвести теплоизоляцию трубопроводов.</p>								
30	2019		сеть гвс	80	12,5	1	1,5	подземный

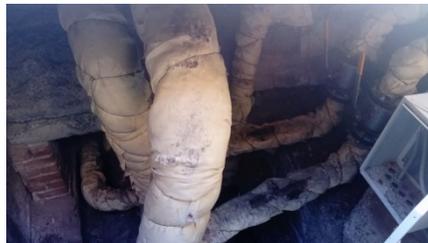
Фото: ТК2

Уровень износа: 107%

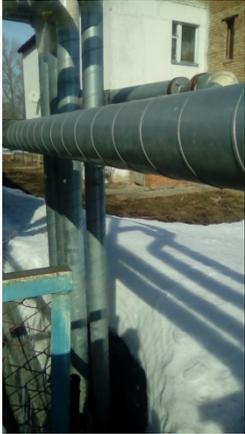
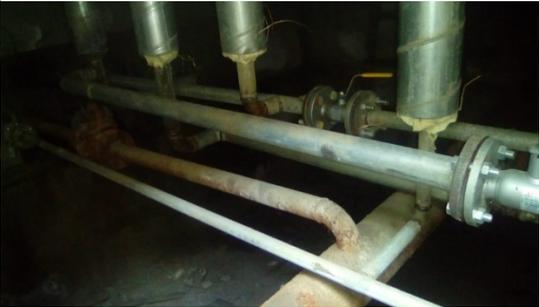
при площади до 6м2) - отсутствует гидроизоляция на стенах камер						
340	2017	ТК3-ТК4	сети отопления	100	16	2	магистраль надземная прокладка с опусками в ТК	
Уровень износа: 23%		<p>Результаты камеральной проверки: Замена участка тепловых сетей с опусками в ТК. Результаты обследования Состояние сетей удовлетворительное. Камеры выполнены с существенными нарушениями нормативной документации, а именно: выполнена из кирпичной кладки, кладка разрушено более чем на 50%).</p> <ul style="list-style-type: none"> - камеры затоплены, ни одна тепловая сеть не оснащена дренажными колодцами для отвода воды - не соблюдены нормативные расстояния для обслуживания арматуры. - глубина камеры менее 1,8 м. - на камере расположен только 1 люк (по нормам не менее двух при площади до 6м2) - отсутствует гидроизоляция на стенах камер <p>Фото:</p>

Заключение: провести реконструкцию тепловых камер

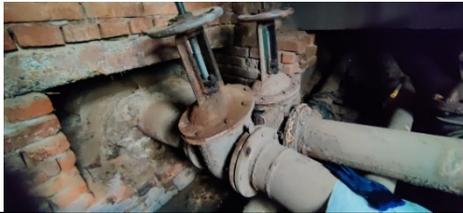
Сети находятся в ветхом состоянии, металл потерял прочность, явные следы коррозии. Отсутствует тепловая изоляция.			Заключение	Требуется замена трубопроводов и запорной арматуры.	
ГВС	ТК-1	ТК-3	19	0,20	0,15	Подземная канальная		
	Описание

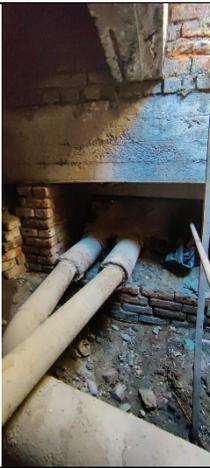
Сети находятся в ветхом состоянии, металл потерял прочность. Участок теплосети обеспечивает одного потребителя, нагрузка потребителя составляет до 0,2Гкал/час, требуемый диаметр 0,057. Для обеспечения гидравлических параметров предусматривается замена участка.			Заключение	Замена трубопровода на ДУ57	
ГВС	ТК-1	ТК-2	15	0,032	нет	Подземная канальная		
	Описание	Сети находятся в ветхом состоянии, металл потерял прочность, требуется				Заключение	Требуется замена сети

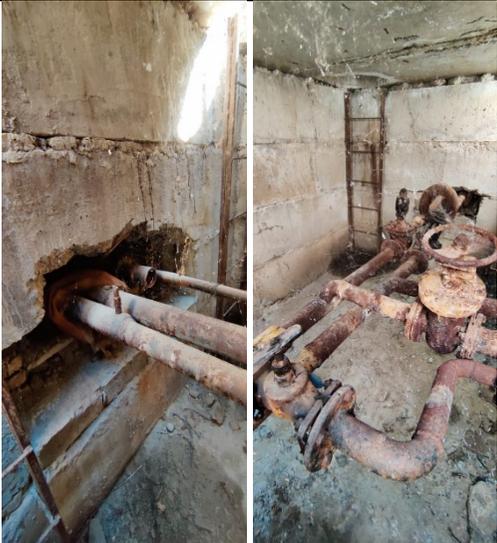
Сети находятся в ветхом состоянии, металл потерял прочность, явные следы коррозии. Отсутствует тепловая изоляция. Требуется замена запорной арматуры.		Заключение	Требуется замена сети и запорной арматуры	
ГВС	ТК4	ТК5, ТК6	60	0,57	нет	Подземная канальная

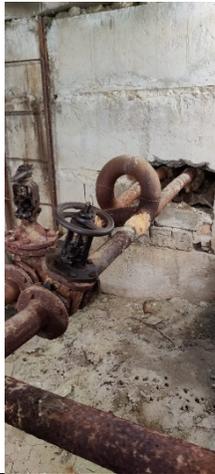
Сети находятся в ветхом состоянии, металл потерял прочность, явные следы коррозии. Отсутствует тепловая изоляция. Требуется замена запорной арматуры.			Заключение	Требуется замена сети и запорной арматуры	
ТС	ТК6	ТК7	70	0,89	0,89	Подземная канальная		
	Описание	Участок сети является закрытым, восстановление не предполагается. ТК 7 подключается к тепловой сети со стороны ТК8.				Заключение	Сеть ликвидируется	
ТС	ТК8	ТК7	22	0,159	0,159	Подземная канальная		
	Описание

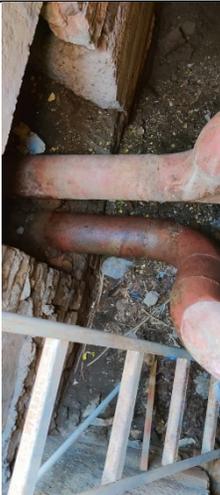
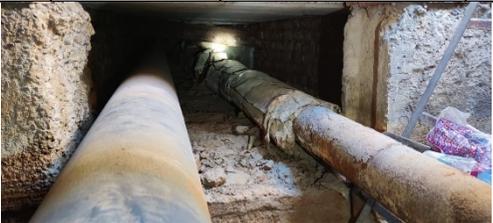
Сети находятся в ветхом состоянии, металл потерял прочность, явные следы коррозии. Отсутствует тепловая изоляция. Требуется замена запорной арматуры. Целостность тепловой камеры нарушена, требуется восстановление конструктивных элементов.			Заключение	Требуется замена сетей, запорной арматуры. Восстановление ТК7.

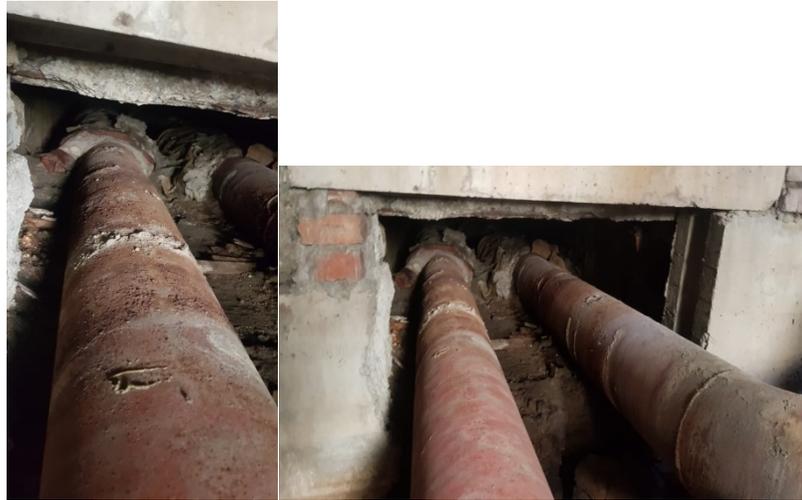
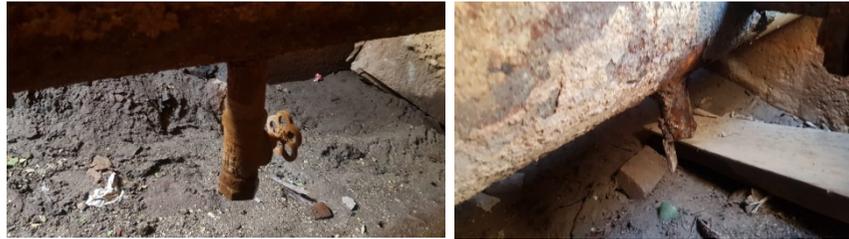
Сети находятся в ветхом состоянии, металл потерял прочность, явные следы коррозии. Отсутствует тепловая изоляция. В ТК отсутствует стремянка, требуется замена сбросников, замена люков 4шт. и замена плит.

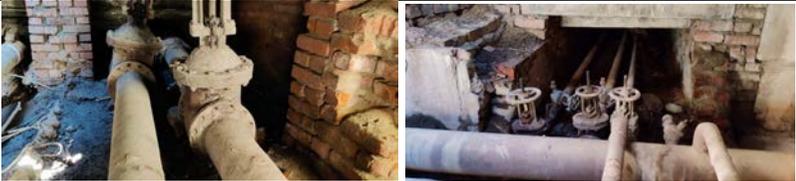
<p>Состояние металла в удовлетворительном состоянии. Отсутствует тепловая изоляция и требуется замена запорной арматуры.</p>				Заклучение	Выполнить восстановление тепловой изоляции в зоне доступа, осуществить замену запорной арматуры.

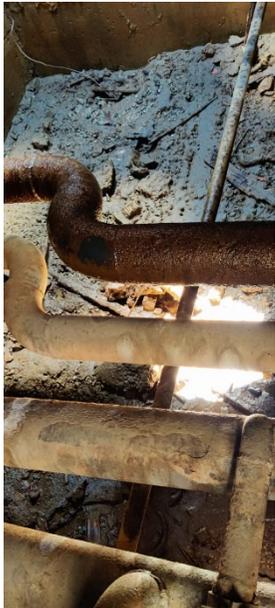
Сети находятся в ветхом состоянии, металл потерял прочность, явные следы коррозии. Отсутствует тепловая изоляция. Требуется замена запорной арматуры.			Заключение	Требуется замена сетей и запорной арматуры	
ТС	ТК16	ТК17	95	0,219	0,219	Подземная канальная		
	Описание

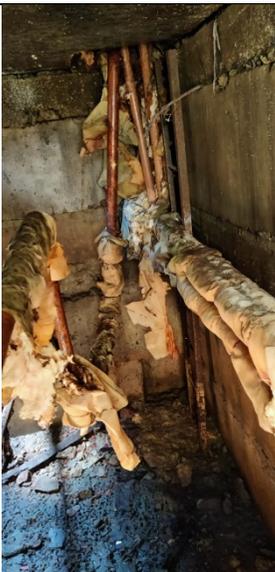
Сети находятся в ветхом состоянии, металл потерял прочность, явные следы коррозии. Отсутствует тепловая изоляция. Требуется замена запорной арматуры.			Заключение	Требуется замена сетей и запорной арматуры	
ГВС	ТК16	ТК17	95	0,150	0,100	Подземная

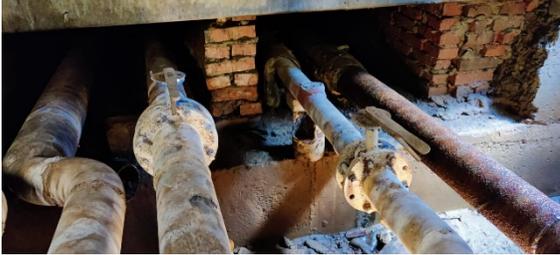
Сети находятся в ветхом состоянии, металл потерял прочность, явные следы коррозии. Отсутствует тепловая изоляция. Требуется замена запорной арматуры.			Заключение	Требуется замена сетей и запорной арматуры
ТС	TK17	TK18	63	0,219	0,219	Подземная канальная	
	Описание

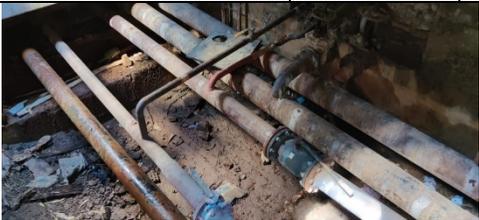
Сети находятся в ветхом состоянии, металл потерял прочность, явные следы коррозии. Отсутствует тепловая изоляция. Требуется замена запорной арматуры.			Заклучение	Требуется замена сетей и запорной арматуры
ГВС	TK17	TK18	63	0,150	0,100	Подземная канальная	
	Описание	Сети находятся в ветхом состоянии, металл потерял прочность, явные следы коррозии. Отсутствует тепловая изоляция. Требуется замена запорной арматуры.				Заклучение	Требуется замене сетей и запорной арматуры
ТС	TK19	TK20	76	0,2	0,2	Подземная канальная	
	Описание

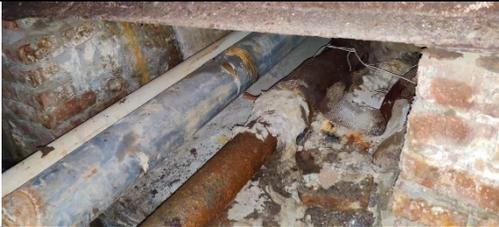
Трубопроводы в удовлетворительном состоянии. Требуется замена спутника.			Заклучение	Сети в удовлетворительном состоянии

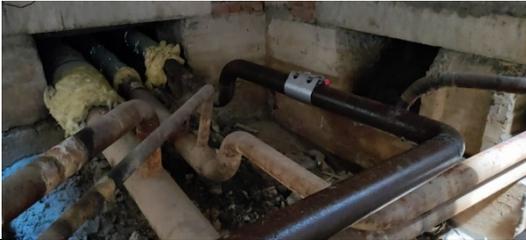
Трубопроводы находятся в ветхом состоянии, металл с явными следами коррозии			Заключение	Замена сети, замена запорной арматуры	
ГВС	TK22	ЖКО24	24	0,1	0,05	Подземная канальная		
	Описание

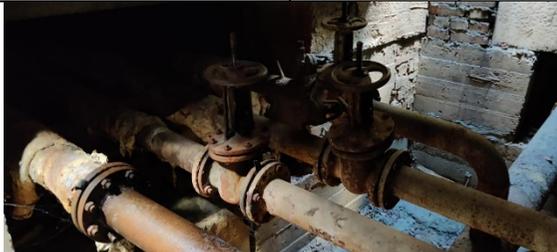
Трубопроводы находятся в ветхом состоянии, металл с явными следами коррозии			Заключение	Замена сети, замена запорной арматуры	
ТС	TK22	TK23	59	0,2	0,2	Подземная канальная		
	Описание	Трубопроводы в удовлетворительном состоянии.				Заключение	Удовлетворительное состояние	
ГВС	TK22	TK23	59	0,2	0,150	Подземная канальная		
	Описание	Трубопроводы в удовлетворительном состоянии.				Заключение	Удовлетворительное состояние	
ТС	TK25	TK26	24	0,1	0,1	Подземная канальная		
	Описание	Трубопроводы в удовлетворительном состоянии. Требуется восстановление изоляционного слоя.				Заключение	Требуется восстановление изоляционного слоя.	
ГВС	TK25	TK26	24	0,08	нет	Подземная канальная

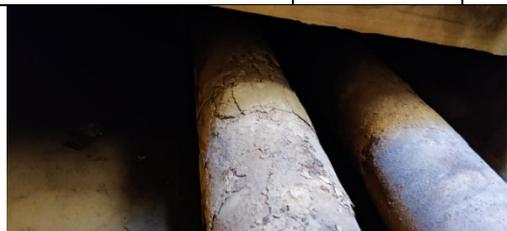
Сети находятся в ветхом состоянии, металл потерял прочность, явные следы коррозии. Отсутствует тепловая изоляция. Требуется замена запорной			Заключение	Требуется замена сетей и запорной арматуры	
ТС	ТК28	ТК29	30	0,2	0,2	Подземная канальная		
	Описание	Сети находятся в ветхом состоянии, металл потерял прочность, явные следы коррозии. Отсутствует тепловая изоляция. Требуется замена запорной. В том числе обязательна замена спутника сети			Заключение	Требуется замена сетей и запорной арматуры

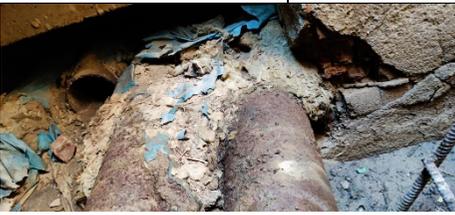
Сети находятся в ветхом состоянии, металл потерял прочность, явные следы коррозии. Отсутствует тепловая изоляция. Требуется замена запорной.			Заключение	Требуется замена сетей и запорной арматуры	
ТС	TK29	TK31	20	0,2	0,2	Подземная канальная		
	Описание

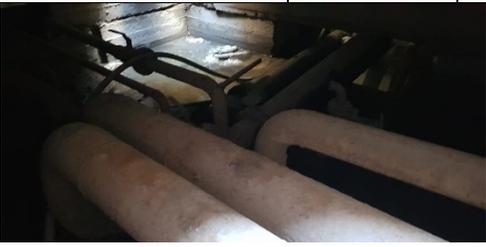
Трубопроводы находятся в удовлетворительном состоянии, требуется зачистка трубопроводов, устройство тепловой изоляции, и герметизация тепловой камеры			Заключение	Требуется устройство изоляционного слоя и герметизация тепловой камеры	
ГВС	TK29	TK31	20	0,150	0,150	Подземная канальная		
	Описание	Трубопроводы находятся в удовлетворительном состоянии,				Заключение	Требуется устройство

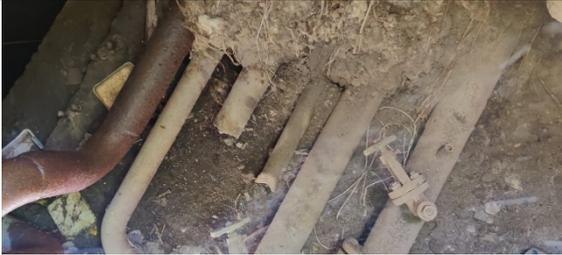
<p>Сети находятся в ветхом состоянии, металл потерял прочность, явные следы коррозии. Отсутствует тепловая изоляция. Требуется замена запорной .</p> <p>Требуется замена сети спутника</p>				Заклучение	Требуется замена трубопроводов и запорной арматуры

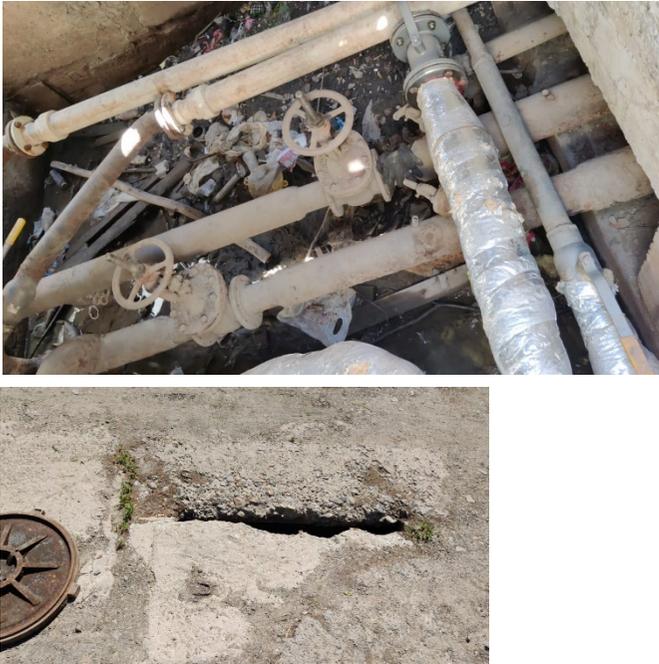
<p>Сети находятся в ветхом состоянии, металл потерял прочность, явные следы коррозии. Отсутствует тепловая изоляция. Требуется замена запорной. Требуется замена сети спутника. Требуется восстановление конструктивных параметров камеры.</p>				Заключение	Замена сетей, ремонт камеры
ГВС	ТК38	ЖКО 25	15	0,076	0,076	Подземная канальная	
	Описание	Сети ГВС были заменены в недавнем времени, состояние новых сетей.				Заключение	Новые трубы, пластик
ТС	ТК37	ТК38	20	0,150	0,150	Подземная канальная	
	Описание	Сети новые, замена произведена в недавнем времени				Заключение	Состояние новых сетей
ГВС	ТК37	ТК38	20	0,1	0,08	Подземная канальная

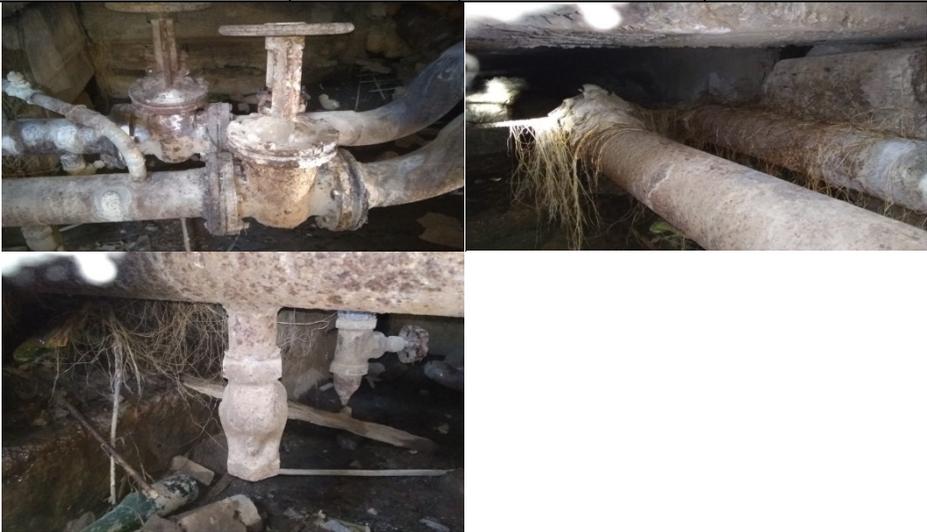
<p>Сети находятся в ветхом состоянии, металл потерял прочность, явные следы коррозии. Отсутствует тепловая изоляция. Сеть является «перемычкой» между ЦТП1 и ЦТП2, после изменения гидравлического режима, потребность в сети будет отсутствовать, предполагается ликвидация участка ТС</p>				Заключение	Ликвидация	
ГВС	ТК11	ТК38	118	0,15	0,1	Подземная канальная		
	Описание	<p>Сети находятся в ветхом состоянии, металл потерял прочность, явные следы коррозии. Отсутствует тепловая изоляция. Сеть является «перемычкой» между ЦТП1 и ЦТП2, после изменения гидравлического режима, потребность в сети будет отсутствовать, предполагается ликвидация участка ГВС</p>				Заключение	Ликвидация	
ТС	ТК18	ЖКО 28 ввод1	165	0,150	0,15	Подземная канальная		
	Описание	Сеть заменена в недавнем времени (менее 6 лет назад) в удовлетворительном состоянии.				Заключение	Удовлетворительное состояние
