## **ОТЧЕТ**

**о проведении технического обследования  
системы теплоснабжения и горячего водоснабжения  
г. Оби, Новосибирской области**

г. Обь  
август 2025

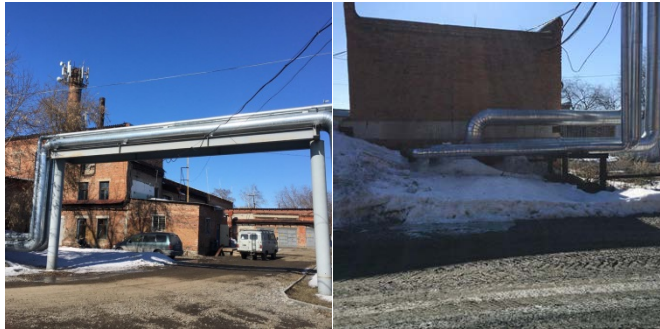
| Уровень износа: 27% | | 4 | <p>Результаты камеральной проверки: Строительство нового участка теплотрассы от котельной БМК до ТК1.</p> <p>Результаты обследования: сеть выполнена надземной прокладкой, с применением теплоизоляционного материала ППУ (60 мм), наружное покрытие сталь тонколистовая оцинкованная (0,5 мм).</p> <p>Фото:</p> <div data-bbox="654 1129 967 1449" data-label="Image"> </div> <div data-bbox="967 1129 1281 1449" data-label="Image"> </div> | | | | | | Заключение: эксплуатация разрешена без ограничений. |

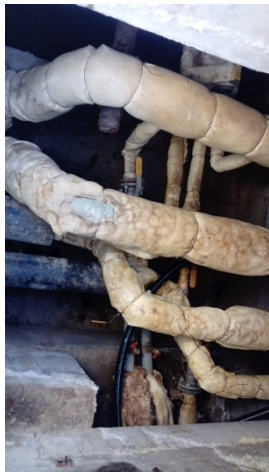
| Уровень износа: 27% | | | | Результаты камеральной проверки: Полная замена участка труб и запорной арматуры произведена в 2017г. (реконструкция).<br>Тепловые камеры выполнены из сборных железобетонных элементов.<br>Результаты обследования: Состояние сети удовлетворительное, запорная арматура в удовлетворительном состоянии.<br>Фото: TK53 | | Заключение: эксплуатация сети разрешена без ограничений | | | |

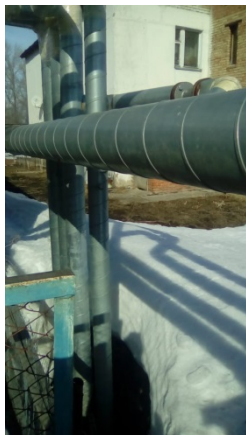
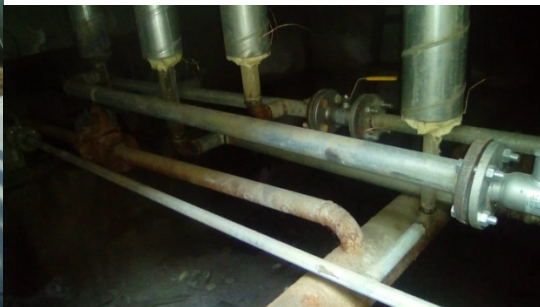
| Уровень износа: 27% | | <p>Результаты камеральной проверки: Замена участка тепловых сетей с опусками в ТК.</p> <p>Результаты обследования Состояние сетей удовлетворительное. Камеры выполнены с существенными нарушениями нормативной документации, а именно:<br/>выполнена из кирпичной кладки, кладка разрушено более чем на 50%).</p> <ul style="list-style-type: none"><li>- камеры затоплены, ни одна тепловая сеть не оснащена дренажными колодцами для отвода воды</li><li>- не соблюдены нормативные расстояния для обслуживания арматуры.</li><li>- глубина камеры менее 1,8 м.</li><li>- на камере расположен только 1 люк (по нормам не менее двух при площади до 6м2)</li><li>- отсутствует гидроизоляция на стенах камер</li></ul> <p>Фото:</p> | | | | | Заключение: провести реконструкцию тепловых камер | |

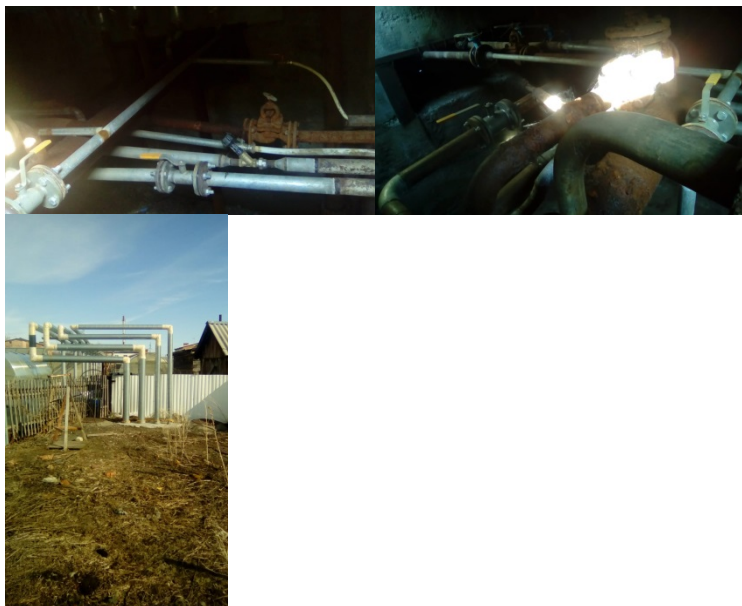
| Уровень износа: 27% | | <p>Результаты камеральной проверки: Замена участка тепловых сетей с опусками в ТК.<br/> Результаты обследования Состояние сетей удовлетворительное.<br/> Камеры выполнены с существенными нарушениями нормативной документации, а именно:<br/> выполнена из кирпичной кладки, кладка разрушено более чем на 50%).<br/> - не соблюдены нормативные расстояния для обслуживания арматуры.<br/> - глубина камеры менее 1,8 м.<br/> - на камере расположен только 1 люк (по нормам не менее двух при площади до 6м2)<br/> - отсутствует гидроизоляция на стенах камер<br/> Фото: ТК7</p> | | | | | Заключение: провести реконструкцию тепловых камер | |

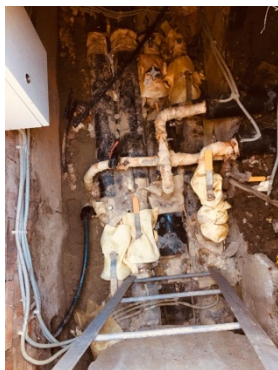
| Уровень износа: 27% | | | <p>Результаты камеральной проверки: Полная замена участка труб и запорной арматуры произведена в 2017г. (реконструкция). Тепловые камеры выполнены из сборных железобетонных элементов.</p> <p>Результаты обследования: Состояние сети удовлетворительное, запорная арматура в удовлетворительном состоянии.</p> <p>Фото: TK5</p> | | | | | 1,5 | Заключение: эксплуатация разрешена без ограничений |

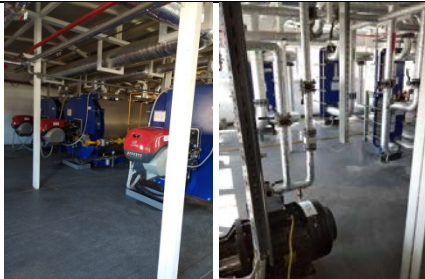
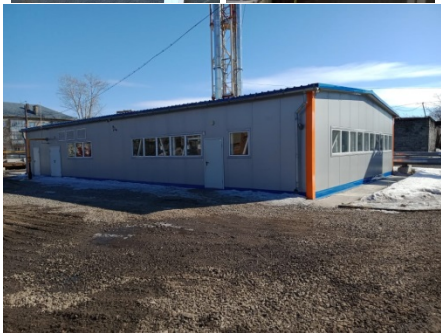
| Результаты камеральной, визуальной и инструментальной проверки. | Установленная тепловая мощность котельной 15МВт.<br>С точки зрения обеспечения котельной параметров надежности, качества котельная №1 соответствует требованиям. Резерв обеспечивается наличием склада запаса аварийного топлива.<br>Износ котлового оборудования – документальный – 40% | | | |

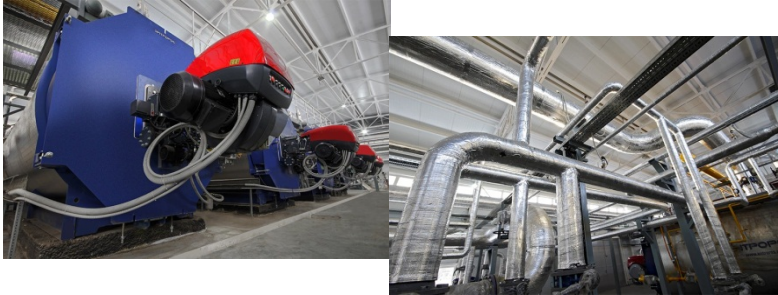
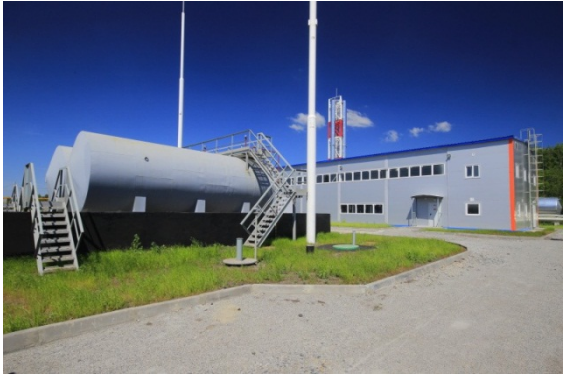
| Результаты камеральной, визуальной и инструментальной проверки. | <p>Установленная тепловая мощность котельной 25МВт.</p> <p>С точки зрения обеспечения котельной параметров надежности, качества котельная соответствует требованиям.</p> <p>Резерв обеспечивается наличием склада запаса аварийного топлива.</p> <p>Износ котлового оборудования – документальный – 50%</p> | | | |

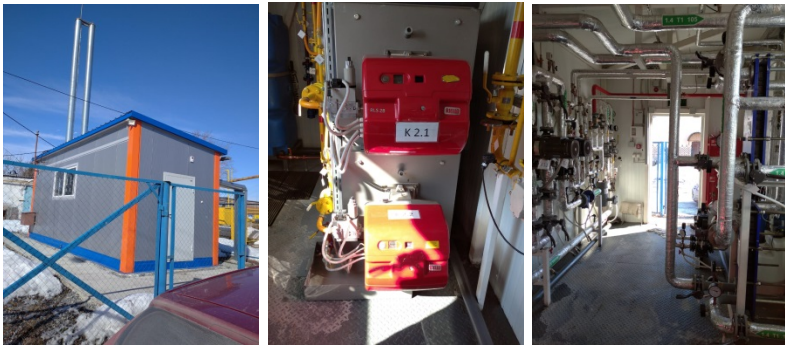
| Результаты камеральной, визуальной и инструментальной проверки. | Установленная тепловая мощность котельной 0,406 МВт.<br>С точки зрения обеспечения котельной параметров надежности, качества котельная соответствует требованиям.<br>Резерв обеспечивается наличием склада запаса аварийного топлива.<br>Износ котлового оборудования – документальный – 40% | | | |

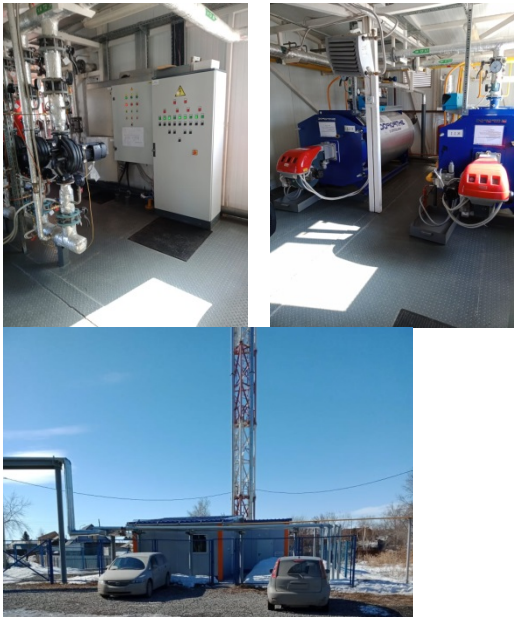
| Результаты камеральной, визуальной и инструментальной проверки. | <p>Установленная тепловая мощность котельной 1,32 МВт.</p> <p>С точки зрения обеспечения котельной параметров надежности, качества котельная соответствует требованиям.</p> <p>Резерв обеспечивается наличием склада запаса аварийного топлива.</p> <p>Износ котлового оборудования – документальный – 40%</p> | | | |

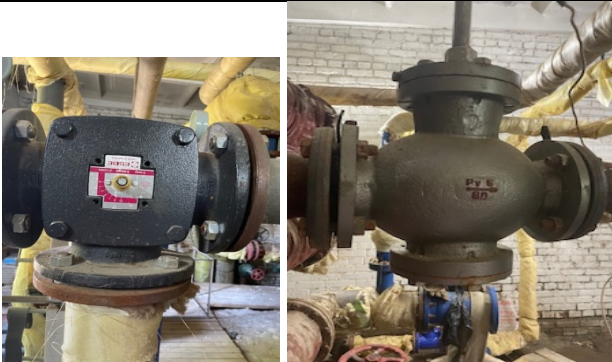
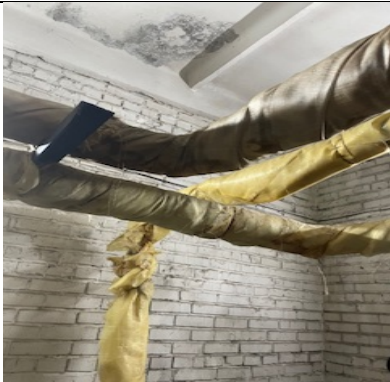
| Результаты камеральной, визуальной и инструментальной проверки. | С точки зрения обеспечения ЦТП параметров надежности, качества ЦТП соответствует требованиям.<br>Износ здания ЦТП– 88% | | | |

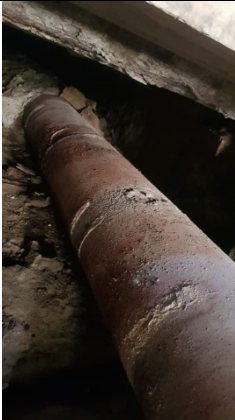
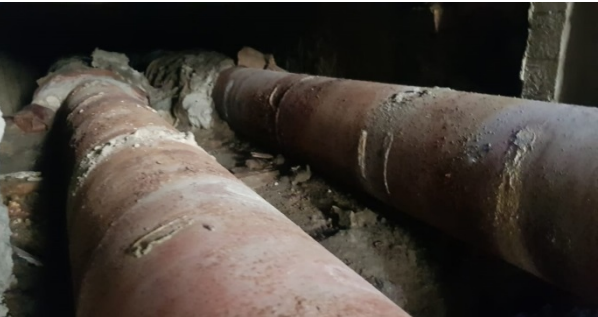
Сети находятся в ветхом состоянии, металл потерял прочность, явные следы коррозии. Отсутствует тепловая изоляция. В ТК отсутствует стремянка, требуется замена сбросников, замена люков 4шт. и замена плит.

| ФОТ<br>О | | | | | | Заклучение | Замена трубопроводов | |

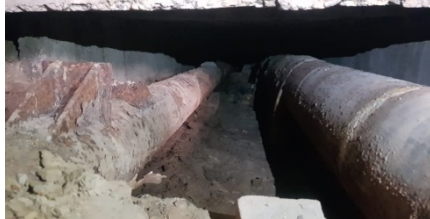
| | | <p>Сети находятся в ветхом состоянии, металл потерял прочность, явные следы коррозии. Отсутствует тепловая изоляция. Требуется замена сбросников.</p> | | | | | | |

| | | <div></div> | | | | Заклучение | Замена трубопроводов | |

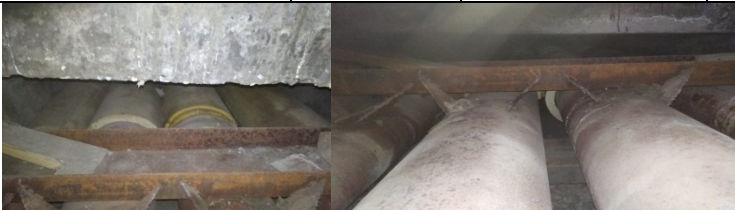
Участок сетей заменен в недавнем времени, состояние трубопроводов и запорной арматуры удовлетворительное

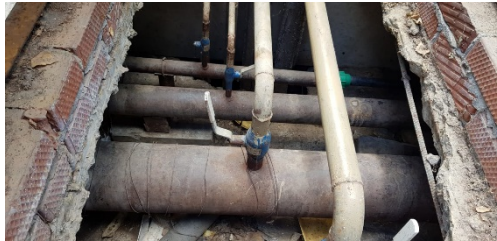
| | Описание | Трубопроводы в | | | | Заключение | Удовлетворительное состояние | |

| | | | удовлетворительном состоянии. | | | | |

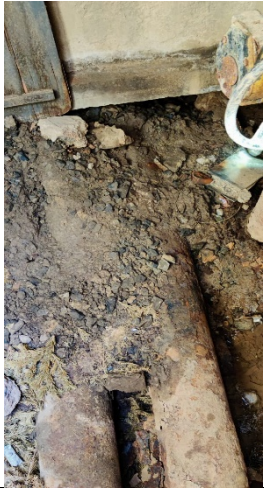
| | Описание | Сети находятся в ветхом состоянии, металл потерял прочность, явные следы коррозии. Отсутствует тепловая изоляция. Требуется замена запорной. В том числе обязательна замена спутника сети | | | | Закключение | Требуется замена сетей и запорной арматуры | |
