**ОТЧЕТ**  
**о проведении технического обследования**  
**системы теплоснабжения и горячего водоснабжения**  
**г. Оби, Новосибирской области**

С целью определения фактического состояния тепловых сетей г. Оби, определения плана работ по замене, реконструкции, капитальному ремонту на основании Приказа №8 от 21.04.2026г. были проведены работы по обследованию тепловых сетей, котельных состоящих из:

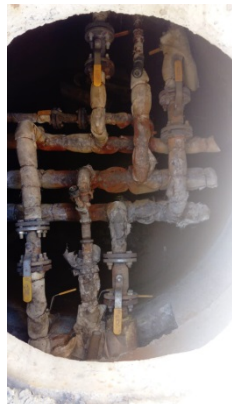
| 285 | 1985 | Тепловые камеры выполнены из сборных железобетонных элементов.<br>Результаты обследования: Состояние сети удовлетворительное, запорная арматура в удовлетворительном состоянии.<br>Фото: ТК55 | «_» | подземный | | | | | |
| Уровень износа: 137% | | | | ТК55-<br>Геодезическая,<br>д.3 | сети<br>отопления | 50 | 7 | 2 | Заключение: эксплуатация сети разрешена без ограничений |

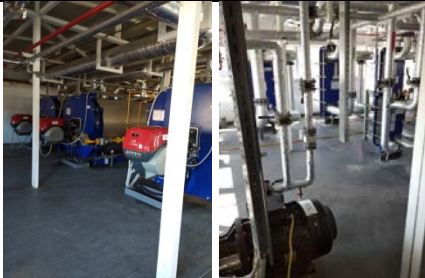
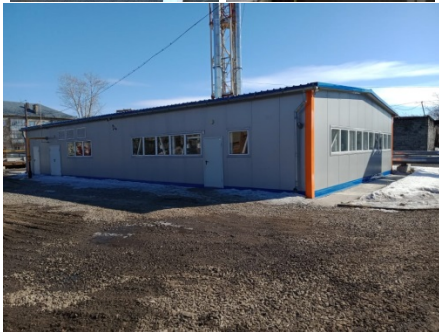
| Результаты камеральной, визуальной и инструментальной проверки. | Установленная тепловая мощность котельной 15МВт.<br>С точки зрения обеспечения котельной параметров надежности, качества котельная №1 соответствует требованиям. Резерв обеспечивается наличием склада запаса аварийного топлива.<br>Износ котлового оборудования – документальный – 45% | | | |
| Заключение: | Допускается в эксплуатацию без ограничений | | | |

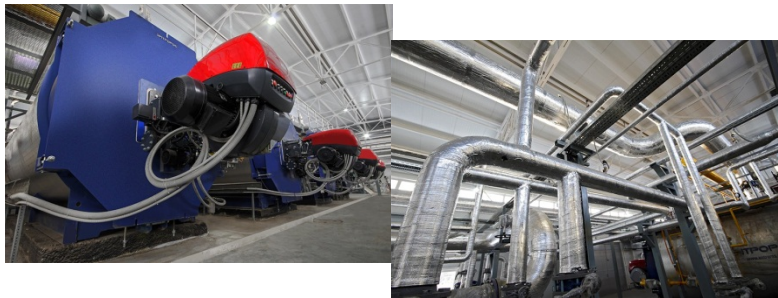
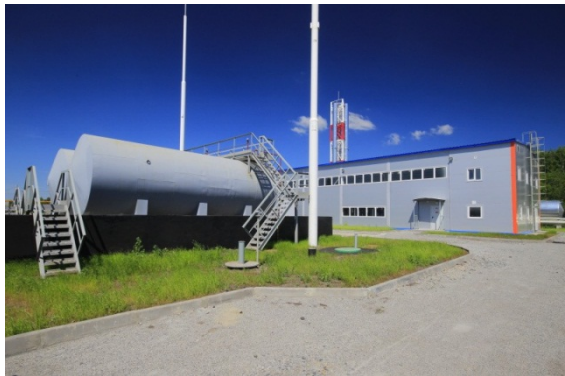
| Результаты камеральной, визуальной и инструментальной проверки. | <p>Установленная тепловая мощность котельной 25МВт.</p> <p>С точки зрения обеспечения котельной параметров надежности, качества котельная соответствует требованиям.</p> <p>Резерв обеспечивается наличием склада запаса аварийного топлива.</p> <p>Износ котлового оборудования – документальный – 55%</p> | | | |
| Заключение: | Допускается в эксплуатацию без ограничений | | | |

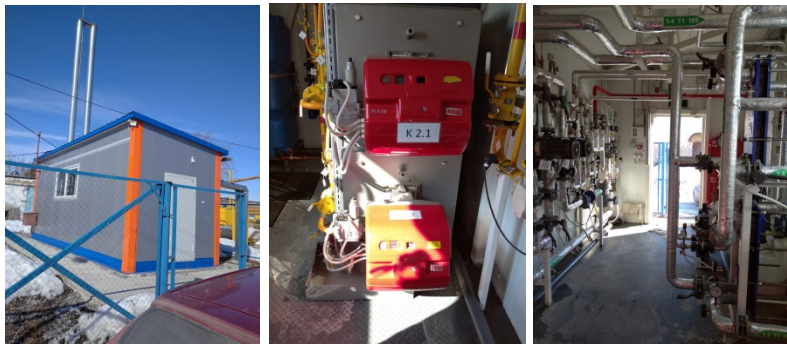
| Результаты камеральной, визуальной и инструментальной проверки. | Установленная тепловая мощность котельной 0,406 МВт.<br>С точки зрения обеспечения котельной параметров надежности, качества котельная соответствует требованиям.<br>Резерв обеспечивается наличием склада запаса аварийного топлива.<br>Износ котлового оборудования – документальный – 45% | | | |

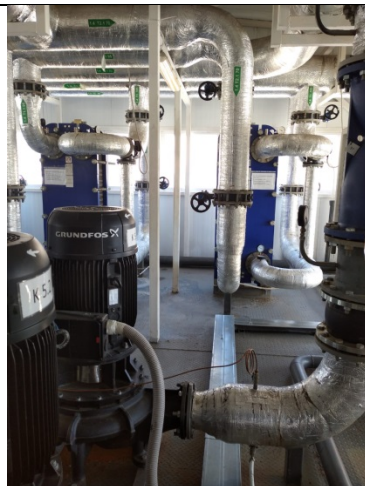
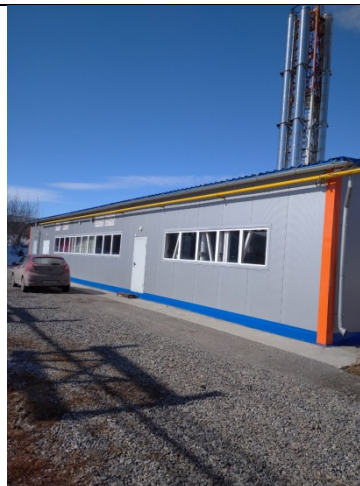
| Заключение: | Допускается в эксплуатацию без ограничений | | | |

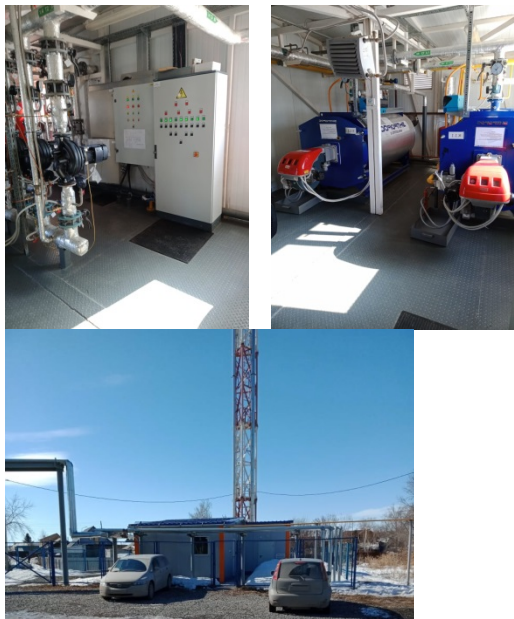
| Результаты камеральной, визуальной и инструментальной проверки. | <p>Установленная тепловая мощность котельной 1,32 МВт.</p> <p>С точки зрения обеспечения котельной параметров надежности, качества котельная соответствует требованиям.</p> <p>Резерв обеспечивается наличием склада запаса аварийного топлива.</p> <p>Износ котлового оборудования – документальный – 45%</p> | | | |

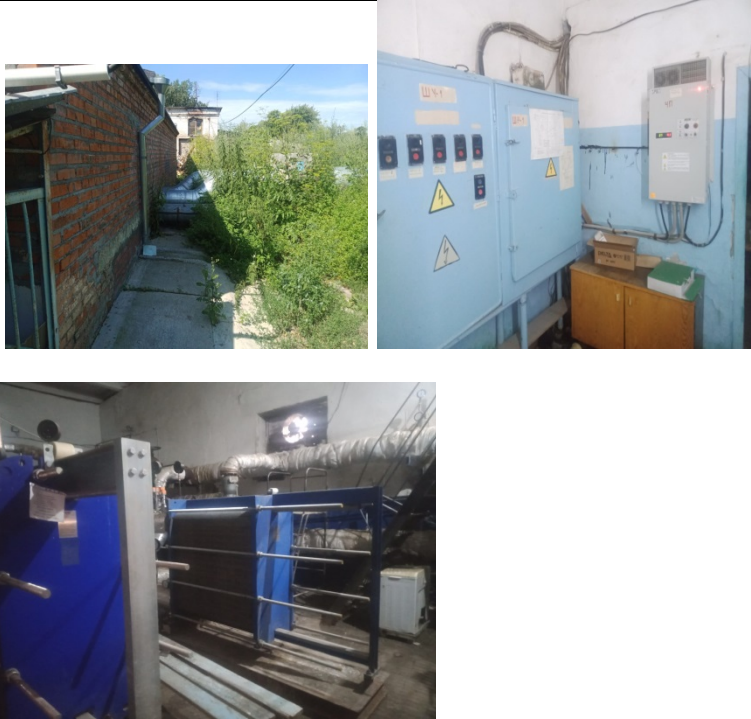
| Результаты камеральной, визуальной и инструментальной проверки. | С точки зрения обеспечения ЦТП параметров надежности, качества ЦТП соответствует требованиям.<br>Износ здания ЦТП– 112% | | | |

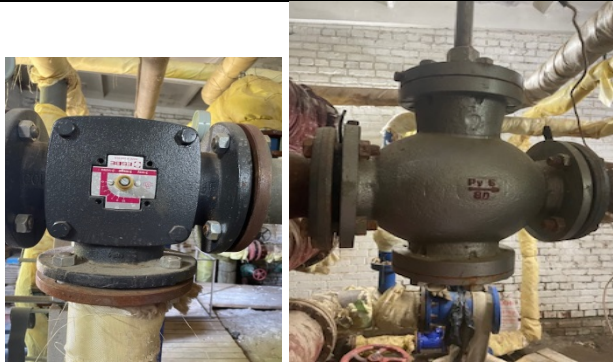
| Результаты камеральной, визуальной и инструментальной проверки. | С точки зрения обеспечения ЦТП параметров надежности, качества ЦТП соответствует требованиям.<br>Износ здания ЦТП– 90% | | | |

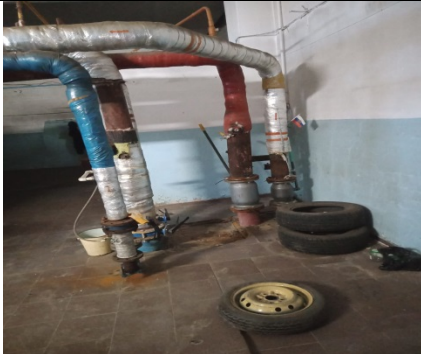
| Результаты камеральной, визуальной и инструментальной проверки. | С точки зрения обеспечения ЦТП параметров надежности, качества ЦТП соответствует требованиям.<br>Износ здания ЦТП– 60% | | | |

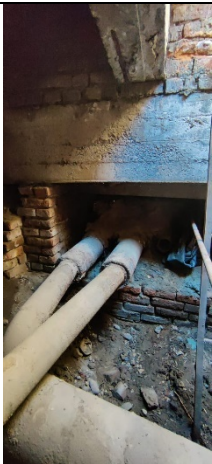
| | Описание | | Сети находятся в ветхом состоянии, металл потерял прочность. Участок теплосети обеспечивает одного потребителя, нагрузка потребителя составляет до 0,2Гкал/час, требуемый диаметр 0,057. Для обеспечения гидравлических параметров предусматривается замена участка. | | | Заключение | Замена трубопровода на ДУ57. На период обследования объект отключен, сети не эксплуатируются. | |

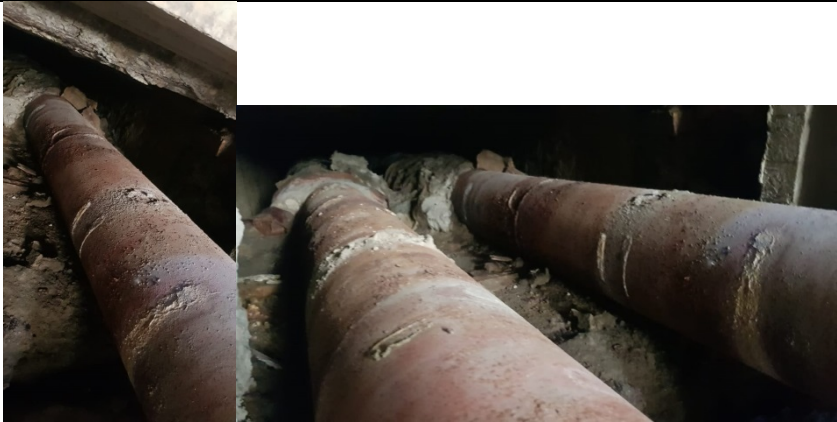
| ФОТ<br>О | | | | | | Заключение | Требуется замена трубопроводов | |

Сети находятся в ветхом состоянии, металл потерял прочность, явные следы коррозии. Отсутствует тепловая изоляция. В ТК отсутствует стремянка, требуется замена сбросников, замена люков 4шт. и замена плит.

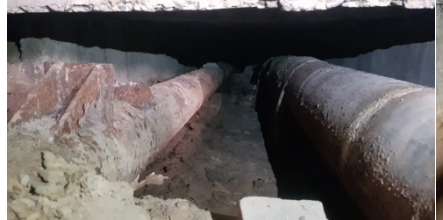
| | | | | | | Заклучение | Требуется замена трубопроводов | |

| | | <p>Сети находятся в ветхом состоянии, металл потерял прочность, явные следы коррозии. Отсутствует тепловая изоляция. Требуется замена сбросников.</p> | | | | | | |

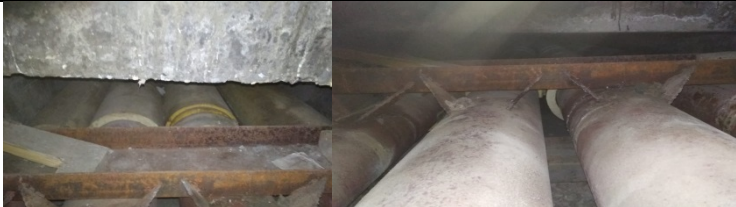
| ФОТ<br>О | Описание | | | | | Заклучение | Состояние новых сетей. Эксплуатация разрешена без ограничений. | |

Участок сетей ГВС заменен в 2025 году, состояние трубопроводов и запорной арматуры удовлетворительное

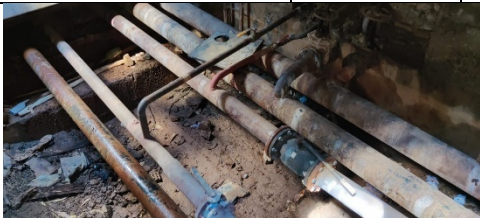
| ТС | TK17 | TK18 | 69 | 0,15 | 0,15 | Подземная канальная | 1964 | 207% |

| | Описание | | Сети в удовлетворительном состоянии | | | Заключение | Сети в удовлетворительном состоянии. | |

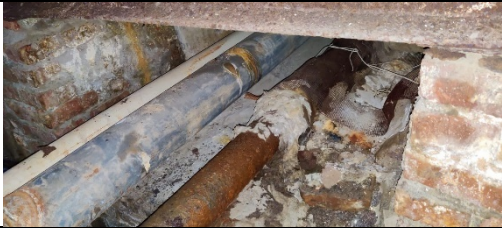
| | Описание | | | Трубопроводы в удовлетворительном состоянии. Требуется замена спутника. | | Заключение | Сети в удовлетворительном состоянии | |

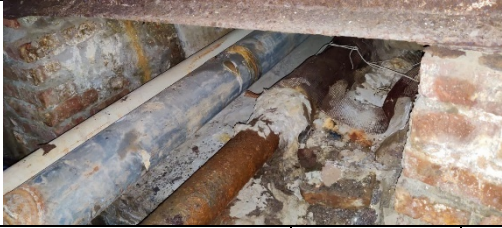
| | Описание | | | Трубопроводы в удовлетворительном состоянии. Требуется замена спутника. | | Заключение | Сети в удовлетворительном состоянии | |

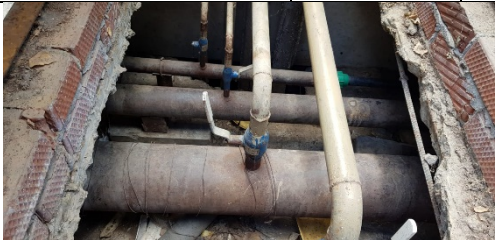
| | Описание | | | Трубопроводы в удовлетворительном состоянии. | | Заключение | Удовлетворительное состояние. | |

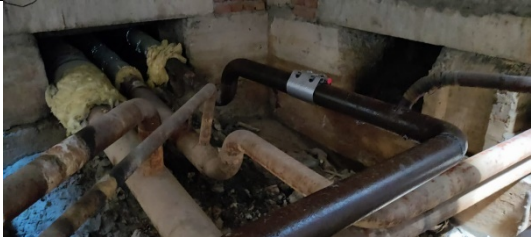
| ТС | ТК22 | ЖКО 24 | 24 | 0,1 | 0,1 | Подземная канальная | 1969 | 190% |

| | Описание | | | Трубопроводы в удовлетворительном состоянии. | | Заклучение | Удовлетворительное состояние. | |

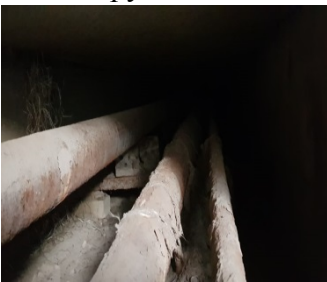
| | Описание | <p>Сети в ветхом состоянии, требуется замена запорной арматуры. Сеть проходит наружно в лотках, требуется замена на наружную сеть с демонтажем конструктивных элементов сети</p> | | | | Заклучение | Требуется замена сетей и запорной арматуры | |
