ОТЧЕТ
о проведении технического обследования
системы теплоснабжения и горячего водоснабжения
г. Оби, Новосибирской области

г. Обь
август 2024

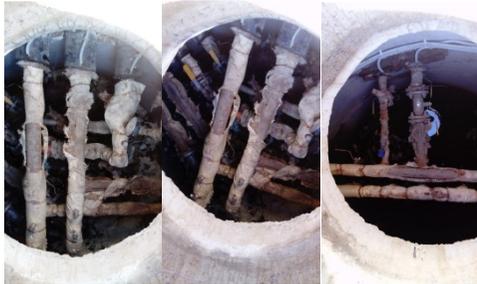
70	2004	<p>TK7"- Железнодорожная , д.5</p> <p>сети отопления</p> <p>80</p> <p>40</p> <p>2</p>	1,5	подземный		
Уровень износа:67%		<p>Результаты камеральной проверки: Ремонты за последние 5 лет не проводились. Результаты обследования Состояние тепловой сети TK7"- Железнодорожная, д.5 удовлетворительное. Фото:</p>

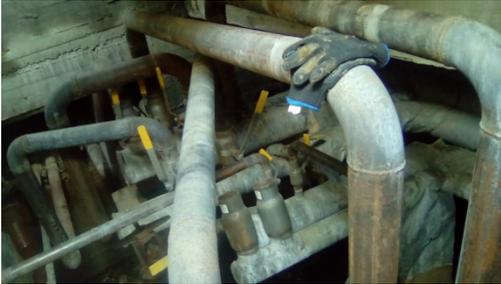
124	2014	TK44-TK45	сети отопления	100	45	2		подземный
Уровень износа: 3%		<p>Результаты камеральной проверки: Ремонты за последние 5 лет не проводились. Результаты обследования: Состояние сети удовлетворительное Фото: TK45</p>

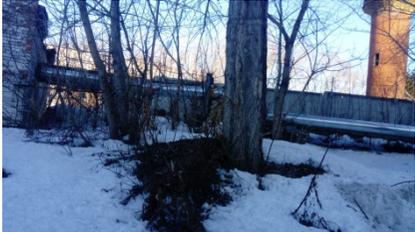
179	2017	TK62-д.122	сети отопления	80	15	2	1,5	подземный
Уровень износа: 23%		<p>Результаты камеральной проверки: Полная замена участка труб тепловой сети произведена в 2017г.</p> <p>Результаты обследования: Состояние сети удовлетворительное</p>

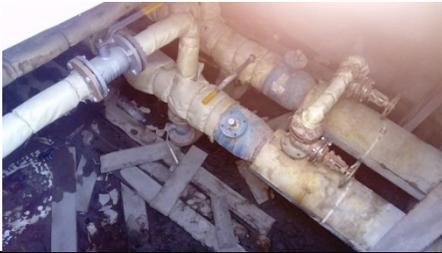
217	2017		TK14- TK15	сети отопления	150	130	2	1,5	подземный	
Уровень износа: 23%			<p>Результаты камеральной проверки: Полная замена участка труб сети произведена в 2017г. (реконструкция). Результаты обследования: Состояние сети удовлетворительное. Фото: TK15</p>

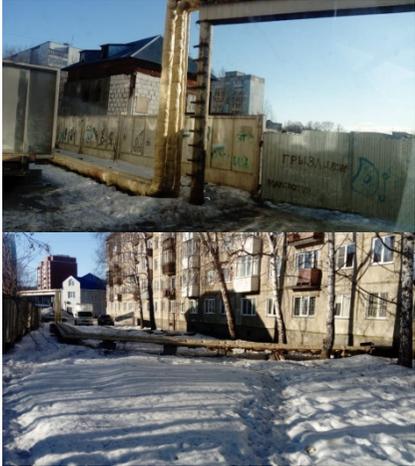
Уровень износа: 53%		<p>Результаты камеральной проверки: Ремонты за последние 5 лет не проводились.</p> <p>Результаты обследования сеть реализовывалась как временное подключение, сеть проходит от д. 44 на высоте до 1,2 метра, дорогу (квартальную) пересекает на опорах. В 2019 г. восстановлен изоляционный слой.</p> <p>Фото:</p>					<p>Заключение: эксплуатация сети возможна при организации постоянной схемы подключения</p>

<p>Рекомендации: реализовать подключение дома 44 по постоянной схеме.</p>					
227	2019	-<<-	сети гвс прямая	80	63,5	1	
Уровень износа: 17%		<p>Результаты камеральной проверки: Полная замена участка труб сети произведена в 2019г. Восстановлен изоляционный слой.</p> <p>Результаты обследования: Состояние сети удовлетворительное.</p> <p>Рекомендации: реализовать подключение ГВС дома 44 по постоянной схеме.</p>					<p>Заключение: эксплуатация сети разрешена при организации постоянной схемы подключения</p>

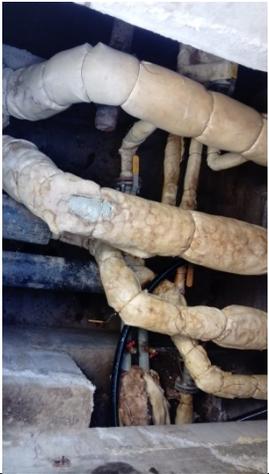
Уровень износа: 23%		<p>Результаты камеральной проверки: Полная замена участка труб и запорной арматуры произведена в 2017г. (реконструкция). Тепловые камеры выполнены из сборных железобетонных элементов.</p> <p>Результаты обследования: Состояние сети удовлетворительное, запорная арматура в удовлетворительном состоянии.</p>						Заключение: эксплуатация сети разрешена без ограничений
270	2017	TK53-TK54	сети отопления	150	16	2	1,5	подземный
Уровень износа: 23%		<p>Результаты камеральной проверки: Полная замена участка труб и запорной арматуры произведена в 2017г. (реконструкция). Тепловые камеры выполнены из сборных железобетонных элементов.</p> <p>Результаты обследования: Состояние сети удовлетворительное, запорная арматура в удовлетворительном состоянии.</p> <p>Фото: TK53</p>						Заключение: эксплуатация сети разрешена без ограничений

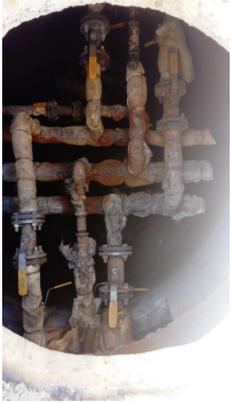
Уровень износа: 23%		<p>Результаты камеральной проверки: Полная замена участка труб и запорной арматуры произведена в 2017г. (реконструкция). Тепловые камеры выполнены из сборных железобетонных элементов.</p> <p>Результаты обследования: Состояние сети удовлетворительное, запорная арматура в удовлетворительном состоянии.</p>						Заключение: эксплуатация сети разрешена без ограничений
278	2017	->-	сеть гвс циркуляция	25	5	1	<_>	подземный
Уровень износа: 23%								Заключение: эксплуатация сети разрешена без ограничений
279	2017	TK55- Геодезическая, д.3	сети отопления	50	7	2	<_>	подземный
Уровень износа: 23%		<p>Результаты камеральной проверки: Полная замена участка труб и запорной арматуры произведена в 2017г. (реконструкция). Тепловые камеры выполнены из сборных железобетонных элементов.</p> <p>Результаты обследования: Состояние сети удовлетворительное, запорная арматура в удовлетворительном состоянии.</p> <p>Фото: TK55</p>

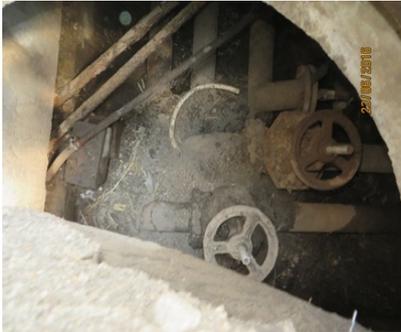
331	2017	TK1-TK2	сети отопления	100	53	2	«_»	подземный
Уровень износа: 23%		Результаты камеральной проверки: В 2017 г. частичная реконструкция сети. Рекомендации: произвести полную замену сетей. Камеры выполнены с существенными нарушениями нормативной документации, а именно: выполнена из кирпичной кладки, кладка разрушено более чем на 50%). - не соблюдены нормативные расстояния для обслуживания						Заключение: провести реконструкцию тепловых камер

<p>арматуры.</p> <ul style="list-style-type: none"> - глубина камеры менее 1,8 м. - на камере расположен только 1 люк (по нормам не менее двух при площади до 6м2) - отсутствует гидроизоляция на стенах камер

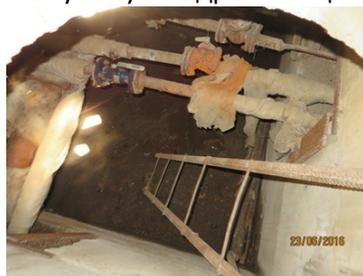
338	1994	ТК3-Степная, д.11	сети отопления	50	7	2	подземный	
Уровень износа: 96%		<p>Результаты камеральной проверки: Ремонты за последние 5 лет не проводились.</p> <p>Результаты обследования Состояние сетей неудовлетворительное, видимые следы коррозии и раковин. Изоляция частично отсутствует.</p> <p>Рекомендации: произвести полную замену сетей.</p> <p>Камеры выполнены с существенными нарушениями нормативной документации, а именно: выполнена из кирпичной кладки, кладка разрушено более чем</p>					<_>	<p>Заключение: произвести полную замену сетей, провести реконструкцию тепловых камер</p>

<p>на 50%).</p> <ul style="list-style-type: none"> - камеры затоплены, ни одна тепловая сеть не оснащена дренажными колодцами для отвода воды - не соблюдены нормативные расстояния для обслуживания арматуры. - глубина камеры менее 1,8 м. - на камере расположен только 1 люк (по нормам не менее двух при площади до 6м2) - отсутствует гидроизоляция на стенах камер 					
339	1994	-<<-	сети гвс	32	7	2	подземный
Уровень износа: 100%		<p>Результаты камеральной проверки: Ремонты за последние 5 лет не проводились.</p> <p>Результаты обследования Состояние сетей неудовлетворительное, видимые следы коррозии и раковин. Изоляция частично отсутствует.</p> <p>Рекомендации: произвести полную замену сетей.</p> <p>Камеры выполнены с существенными нарушениями нормативной документации, а именно: выполнена из кирпичной кладки, кладка разрушено более чем на 50%).</p> <ul style="list-style-type: none"> - камеры затоплены, ни одна тепловая сеть не оснащена дренажными колодцами для отвода воды - не соблюдены нормативные расстояния для обслуживания арматуры. - глубина камеры менее 1,8 м. - на камере расположен только 1 люк (по нормам не менее двух 					<p>Заключение: произвести полную замену сетей, провести реконструкцию тепловых камер</p>

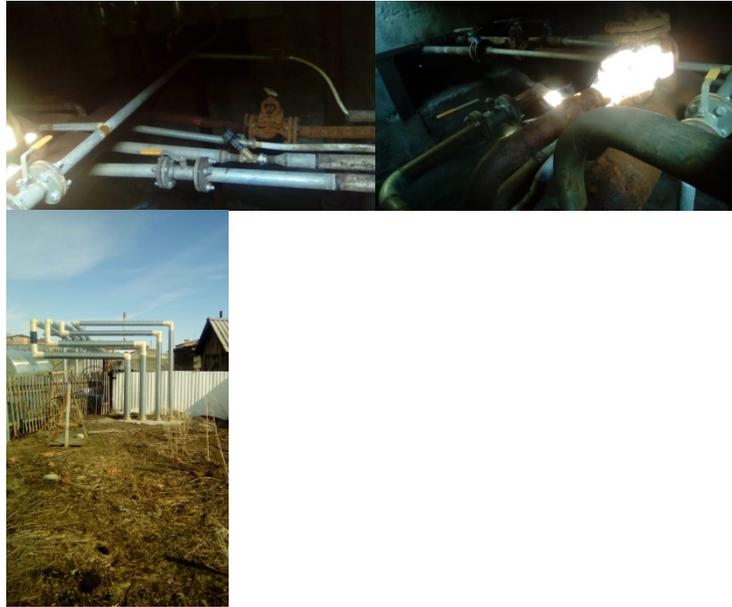
346	1994	-<<-	сети гвс	50	19	2	подземный	
Уровень износа: 100%		<p>Результаты камеральной проверки: Ремонты за последние 5 лет не проводились.</p> <p>Результаты обследования Состояние сетей неудовлетворительное, видимые следы коррозии и раковин.</p>					<p>Заключение: произвести полную замену сетей, провести реконструкцию тепловых камер</p>

<p>Изоляция частично отсутствует. Рекомендации: произвести полную замену сетей. Камеры выполнены с существенными нарушениями нормативной документации, а именно: выполнена из кирпичной кладки, кладка разрушено более чем на 50%). - камеры затоплены, ни одна тепловая сеть не оснащена дренажными колодцами для отвода воды - не соблюдены нормативные расстояния для обслуживания арматуры. - глубина камеры менее 1,8 м. - на камере расположен только 1 люк (по нормам не менее двух при площади до 6м2) - отсутствует гидроизоляция на стенах камер</p>						
347	2017	ТК4-ТК7	сети отопления	80	79	2	магистраль надземная прокладка с опусками в ТК	
Уровень износа: 23%		<p>Результаты камеральной проверки: Замена участка тепловых сетей с опусками в ТК. Результаты обследования Состояние сетей удовлетворительное. Камеры выполнены с существенными нарушениями нормативной документации, а именно: выполнена из кирпичной кладки, кладка разрушено более чем на 50%). - не соблюдены нормативные расстояния для обслуживания арматуры. - глубина камеры менее 1,8 м. - на камере расположен только 1 люк (по нормам не менее двух при площади до 6м2) - отсутствует гидроизоляция на стенах камер Фото: ТК7</p>					Заключение: провести реконструкцию тепловых камер

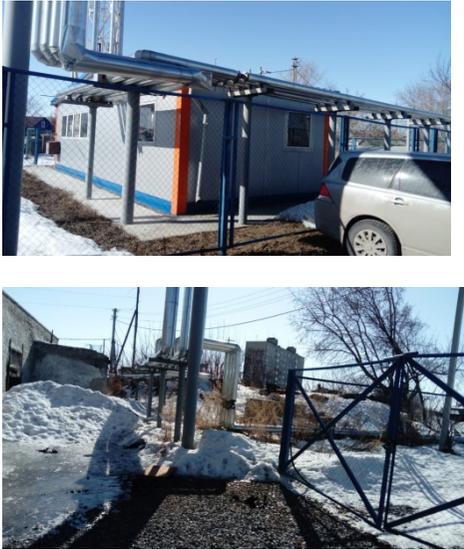
391	2017	Котельная БМК-УТ1	сети отопления	100	5,7	2	надземный
Уровень износа: 23%		<p>286</p> <p>Результаты камеральной проверки: Строительство нового участка теплотрассы от котельной БМК до УТ1. Результаты обследования: тепловая сеть выполнена надземной прокладкой, с применением теплоизоляционного материала ППУ (60 мм), наружное покрытие сталь тонколистная оцинкованная (0,5 мм). Фото:</p>

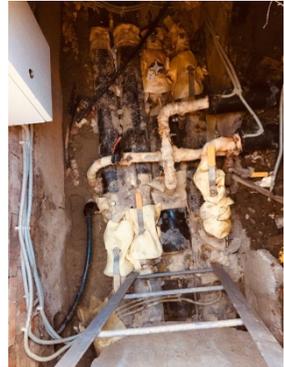
Уровень износа: 23%		<p>Результаты камеральной проверки: Полная замена участка труб и запорной арматуры произведена в 2017г. (реконструкция). Тепловые камеры выполнены из сборных железобетонных элементов.</p> <p>Результаты обследования: Состояние сети удовлетворительное, запорная арматура в удовлетворительном состоянии.</p> <p>Фото: TK5</p>							Заключение: эксплуатация разрешена без ограничений

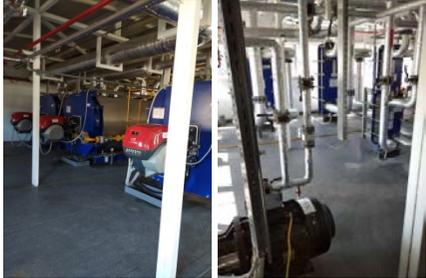
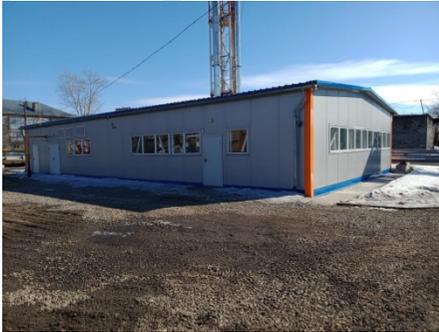
Котельная №1	Год ввода	Основное оборудование:	описание
	2017

-насос циркуляции ГВС "Willo" ШД40/160-4/2 - 2шт -бак расширительный мембранный «FLAMCO»CE1000-3шт -автоматическая установка непрерывного действияHydrotech SDF-1шт		
Результаты камеральной, визуальной и инструментальной проверки.	Установленная тепловая мощность котельной 15МВт. С точки зрения обеспечения котельной параметров надежности, качества котельная №1 соответствует требованиям. Резерв обеспечивается наличием склада запаса аварийного топлива. Износ котлового оборудования – документальный – 35%			
Заключение:				
Котельная №2а	Год ввода	Основное оборудование:		описание
	2015

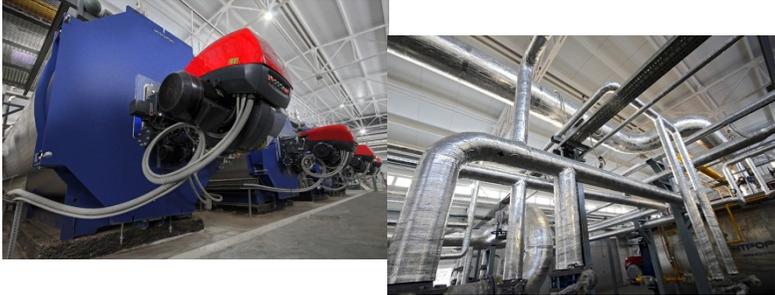
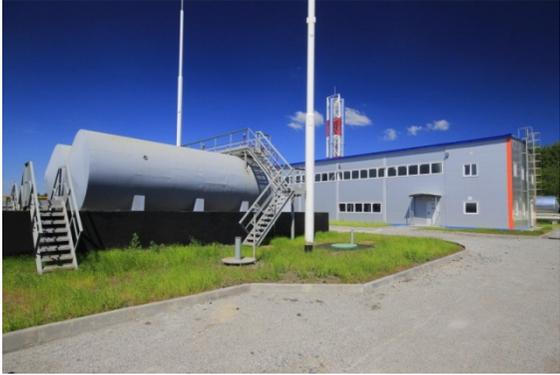
Результаты камеральной, визуальной и инструментальной проверки.	<p>Установленная тепловая мощность котельной 25МВт. С точки зрения обеспечения котельной параметров надежности, качества котельная соответствует требованиям. Резерв обеспечивается наличием склада запаса аварийного топлива. Износ котлового оборудования – документальный – 45%</p>			
Заключение:				
Котельная №3	Год ввода	Основное оборудование:		описание
	2017

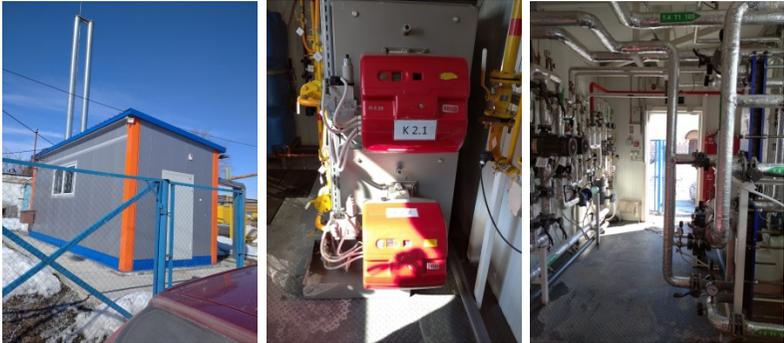
<p>Результаты камеральной, визуальной и инструментальной проверки.</p>	<p>Установленная тепловая мощность котельной 0,406 МВт. С точки зрения обеспечения котельной параметров надежности, качества котельная соответствует требованиям. Резерв обеспечивается наличием склада запаса аварийного топлива. Износ котлового оборудования – документальный – 35%</p>			
<p>Заключение:</p>				
<p>Котельная №5</p>	<p>Год ввода</p>	<p>Основное оборудование:</p>		<p>описание</p>
	<p>2017</p>			<p>Потребление в зимний период</p>

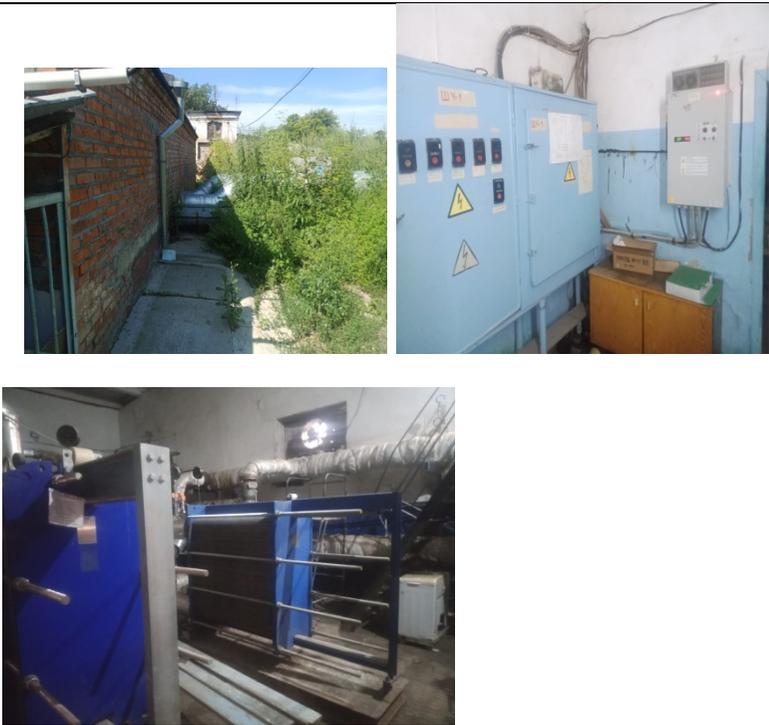
<p>280S/M-2, 115м³/час, 61м, 2975об/мин., 90кВт;</p> <p>б) сетевой насос NL125/200-90-2-12 электродвигатель 280S/M-2, 115м³/час, 61м, 2975об/мин., 90кВт;</p> <p>в) сетевой насос BL100/165-30/2, электродвигатель 7AVEC 200LA2ie2БПУ2, 370м³/час, 33м, 2950об/мин., 30кВт;</p> <p>г) циркуляционный насос BL65/190-18,5/2, электродвигатель 7AVEC 160L2ie2БПУ2 115м³/час, 50м, 2935об/мин., 18,5кВт;</p> <p>д) циркуляционный насос BL65/170-15/2, электродвигатель 7AVEC 160MB2ie2БПУ2, 140м³/час, 40м, 2935об/мин., 15кВт;</p> <p>е) циркуляционный насос IL80/200-22/2, электродвигатель Q2E FA 180M2A-93, 150м³/час, 55м, 2900об/мин., 22кВт;</p> <p>ё) теплообменник пластинчатый «ЭксЭко» НН№65 – 1 шт.;</p> <p>ж) теплообменник пластинчатый «ЭксЭко» НН№41 – 1 шт.;</p> <p>з) грязевик абонентский Ду300 – 2шт.</p>		
Результаты камеральной, визуальной и инструментальной проверки.	С точки зрения обеспечения ЦТП параметров надежности, качества ЦТП соответствует требованиям. Износ здания ЦТП– 108%

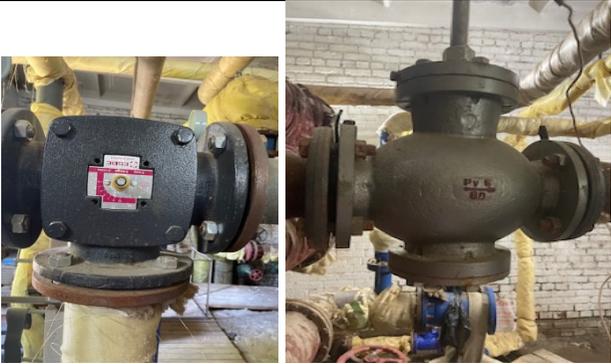
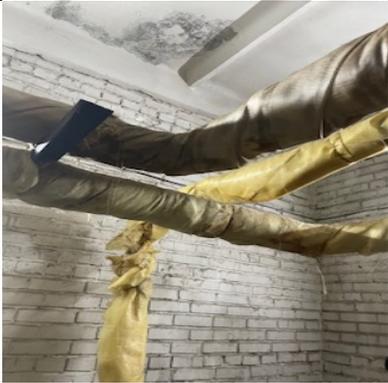
Заключение:				
ЦТП Военного городка	Год ввода	Основное оборудование:		описание
	1981

<p>освещение, аварийное освещение светильники с встроенным аккумулятором.</p>
<p>Результаты камеральной, визуальной и инструментальной проверки.</p>	<p>С точки зрения обеспечения ЦТП параметров надежности, качества ЦТП соответствует требованиям. Износ здания ЦТП– 86%</p>				
<p>Заключение:</p>

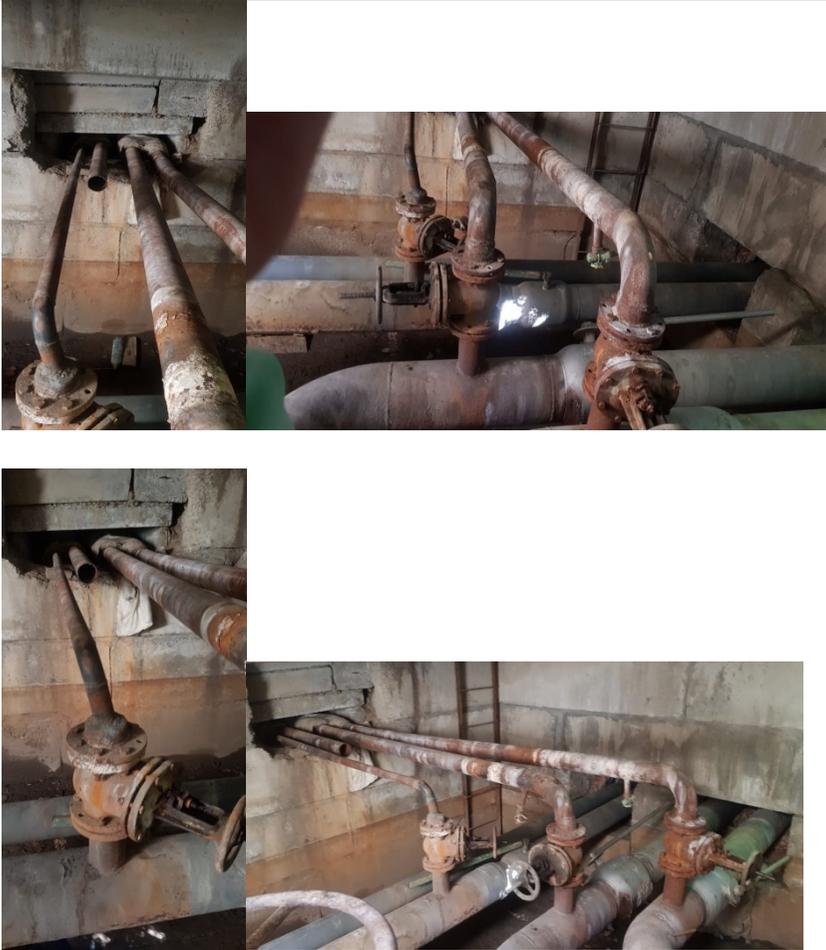
<p>Сети находятся в ветхом состоянии, металл потерял прочность, явные</p>				Заклучение	Требуется замена сети

следы коррозии. Отсутствует тепловая изоляция. Требуется замена запорной арматуры.						
ТС	ТК-4	ЦПИСАП 7	95	0,100	0,100	Подземная канальная		
	Описание	Сети находятся в ветхом состоянии, металл потерял прочность, явные следы коррозии. Отсутствует тепловая изоляция.				Заключение	Требуется замена сети	
ТС	ТК4	ТК5, ТК6	60	0,89	0,89	Подземная канальная		
	Описание

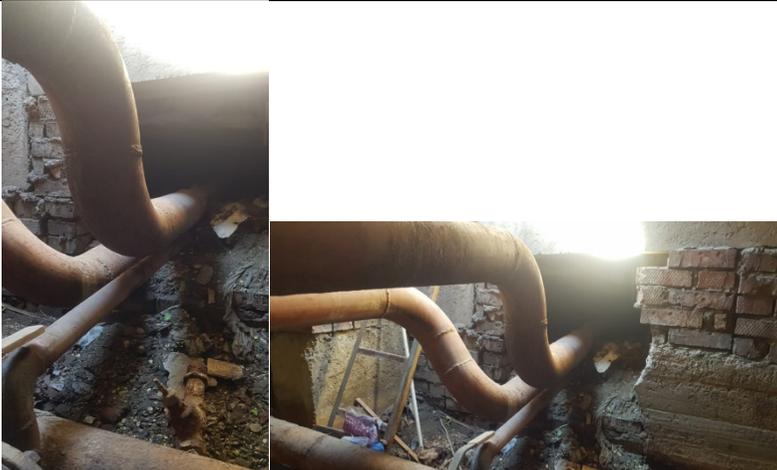
Заключение	<p>Сети находятся в ветхом состоянии, металл потерял прочность, явные следы коррозии. Отсутствует тепловая изоляция. Требуется замена запорной арматуры. Целостность тепловой камеры нарушена, требуется восстановление конструктивных элементов.</p>

ГВС	ТК8	ТК7	22	0,57	нет	Требуется замена сетей, запорной арматуры. Восстановление ТК7.
ФОТ О	Описание

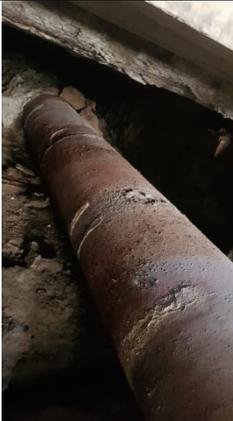
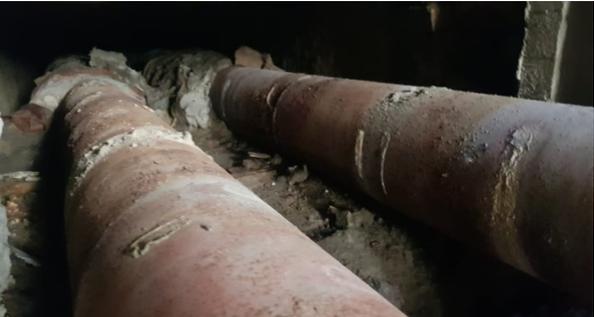
Сети находятся в ветхом состоянии, металл потерял прочность, явные следы коррозии. Отсутствует тепловая изоляция.			Заключение	Замена трубопроводов	
ГВС	ТК-10	ТК-8	46	0,25	0,150	Подземная канальная		
	Описание	Сети Т3 (подача) находится в удовлетворительном состоянии, произведена замена не позднее 4-7 лет, Т4 (обратный трубопровод) находится в ветхом состоянии, металл потерял прочность, явные следы коррозии. Отсутствует тепловая изоляция.				Заклучение	Замена трубопровода сети Т4	
ТС	ТК-8	ТК-9	40	0,25	0,25	Подземная канальная		
ФОТ О

Заклучение	Замена трубопроводов

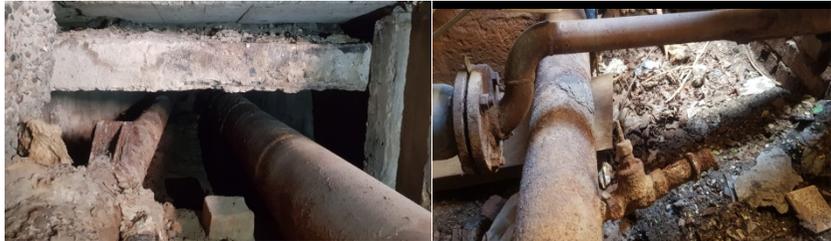
Сети находятся в ветхом состоянии, металл потерял прочность, явные следы коррозии. Отсутствует тепловая изоляция. В ТК отсутствует стремянка, требуется замена сбросников, замена люков 4шт. и замена плит.

ГВС	ТК-8	ТК-9	40	0,2	0,2	Подземная канальная	
						Заклучение	Замена трубопроводов

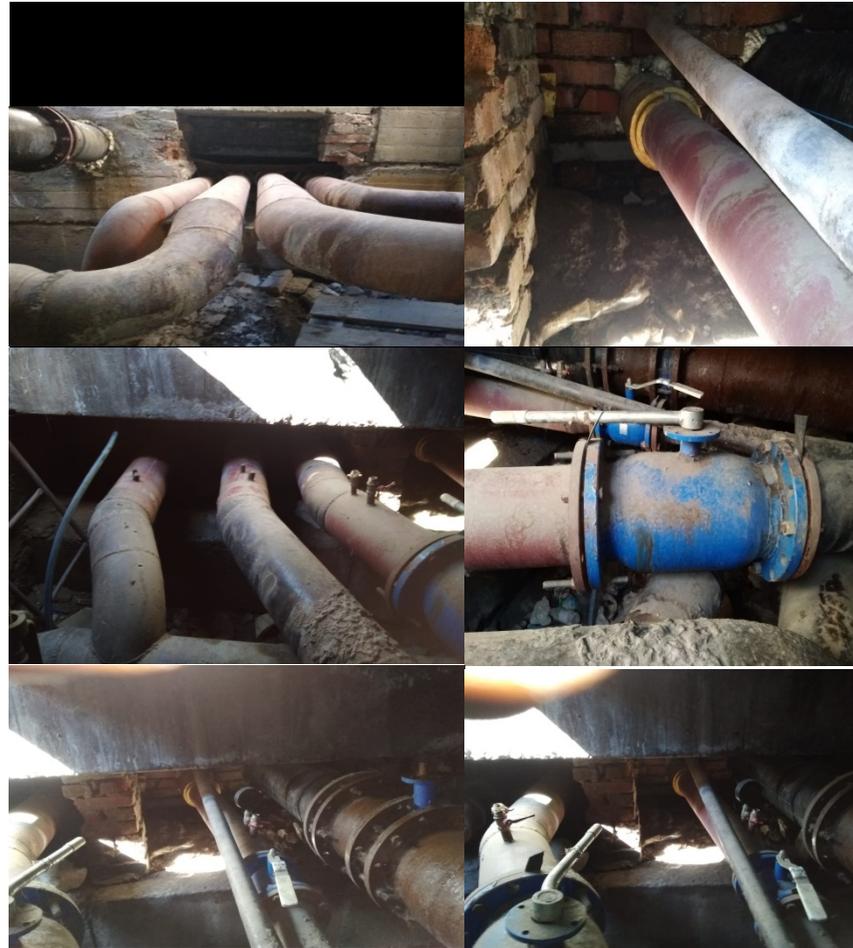
Участок сетей заменен в недавнем времени, состояние трубопроводов и запорной арматуры удовлетворительное

Заключение	Состояние новых сетей

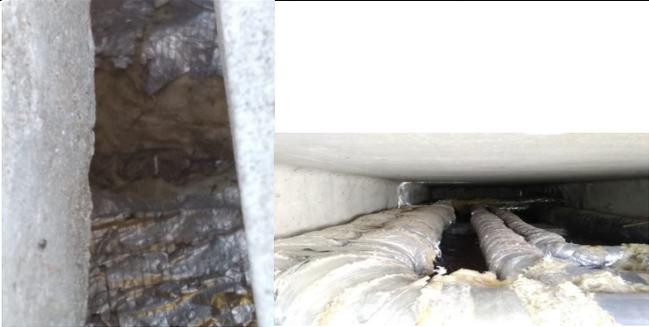
<p>Участок сетей заменен в недавнем времени, состояние трубопроводов и запорной арматуры удовлетворительное</p>				Заключение	Состояние новых сетей	
ТС	TK15	TK16	35	0,219	0,219	Подземная канальная		
	Описание	Сети находятся в ветхом состоянии, металл потерял прочность, явные следы коррозии. Отсутствует тепловая изоляция. Требуется замена запорной арматуры.				Заключение	Требуется замена сетей и запорной арматуры	
ГВС	TK15	TK16	35	0,219	0,100	Подземная канальная

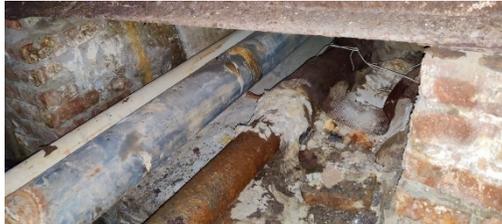
Трубопроводы в удовлетворительном состоянии. Требуется замена спутника.			Заклучение	Сети в удовлетворительном состоянии

ГВС	TK19	TK20	76	0,159	0,08	Подземная канальная	
	Описание	Трубопроводы в				Заклучение	Сети в удовлетворительном

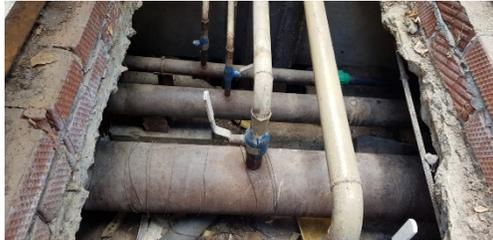
Трубопроводы в удовлетворительном состоянии.				Заключение	Удовлетворительное состояние	
ГВС	TK1	TK19	10	0,150	0,08	Подземная канальная		
	Описание	Трубопроводы в удовлетворительном состоянии.				Заключение	Удовлетворительное состояние	
ТС	TK19	ЖКО 21	10	0,1	0,1	Подземная канальная		
	Описание

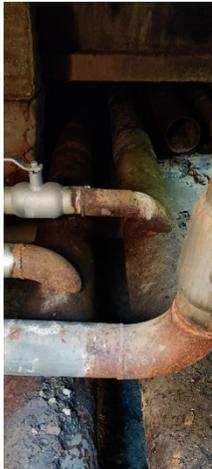
Трубопроводы в удовлетворительном состоянии. Требуется восстановление изоляционного слоя.			Заключение	Требуется восстановление изоляционного слоя.	
ТС	ТК26	ЖКО12	13	0,1	0,1	Подземная канальная		
	Описание	Сети находятся в ветхом состоянии, металл потерял прочность, явные следы коррозии. Отсутствует тепловая изоляция. Требуется замена запорной				Заклучение	Требуется замена сетей и запорной арматуры	
ГВС	ТК26	ЖКО12	13	0,08	нет	Подземная канальная		
	Описание	Сети находятся в ветхом состоянии, металл потерял прочность, явные следы коррозии. Отсутствует тепловая изоляция. Требуется замена запорной				Заклучение	Требуется замена сетей и запорной арматуры	
ТС	ТК23	ТК25, ТК27, ТК28	168	0,2	0,2	Подземная канальная

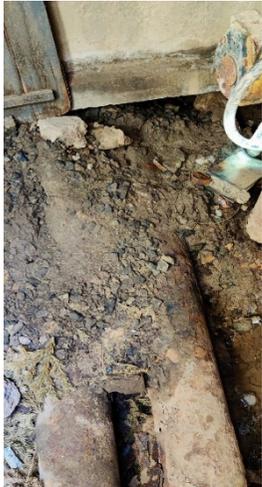
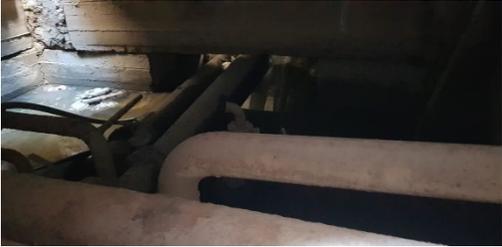
Сети находятся в ветхом состоянии, металл потерял прочность, явные следы коррозии. Отсутствует тепловая изоляция. Требуется замена запорной			Заключение	Требуется замена сетей и запорной арматуры	
ТС	ТК28	ТК29	30	0,2	0,2	Подземная канальная		
	Описание	Сети находятся в ветхом состоянии, металл потерял прочность, явные следы коррозии. Отсутствует тепловая изоляция. Требуется замена запорной. В том числе обязательна замена спутника сети			Заключение	Требуется замена сетей и запорной арматуры

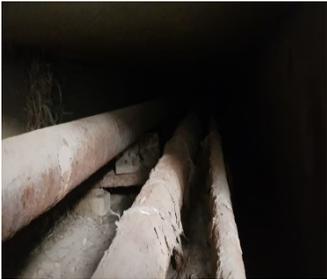
Сети в ветхом состоянии, требуется замена запорной арматуры. Сеть проходит наружно в лотках, требуется замена на наружную сеть с демонтажем конструктивных элементов сети

Заключение	Требуется замена сетей и запорной арматуры
ГВС	ТК31	ТК32 ТК33	64	0,150	0,100	Надземная канальная		
	Описание	Сети в ветхом состоянии, требуется замена запорной арматуры. Сеть проходит наружно в лотках, требуется замена на наружную сеть с демонтажем конструктивных элементов сети				Заклучение	Требуется замена сетей и запорной арматуры	
ТС	ТК33	ТК34	52	0,150	0,150	Надземная канальная		
	Описание	Трубопроводы в удовлетворительном состоянии.				Заклучение	Удовлетворительное состояние	
ГВС	ТК33	ТК34	52	0,150	0,100	Надземная канальная
